Diagnostic Plomb avant Travaux

Adresse : N°45 RUE VERLAINE 18240 BELLEVILLE SUR LOIRE
Batiment : NC
Etagé : NC
Références client : MI_BVIL-MI-45V_007571
N° de lot : Non communiqué
Désignation : BVIL-MI_BVIL-MI-45V_007571_SA D'H.L.M. FRANCE LOIRE
Date de construction ou permis de construire : En 2020
Fonction du bâtiment : Autres

Date de la mission : 25/10/2023
Date du rapport : 25/10/2023
Référence mission : 002ER685891
Circonstance du constat : Travaux

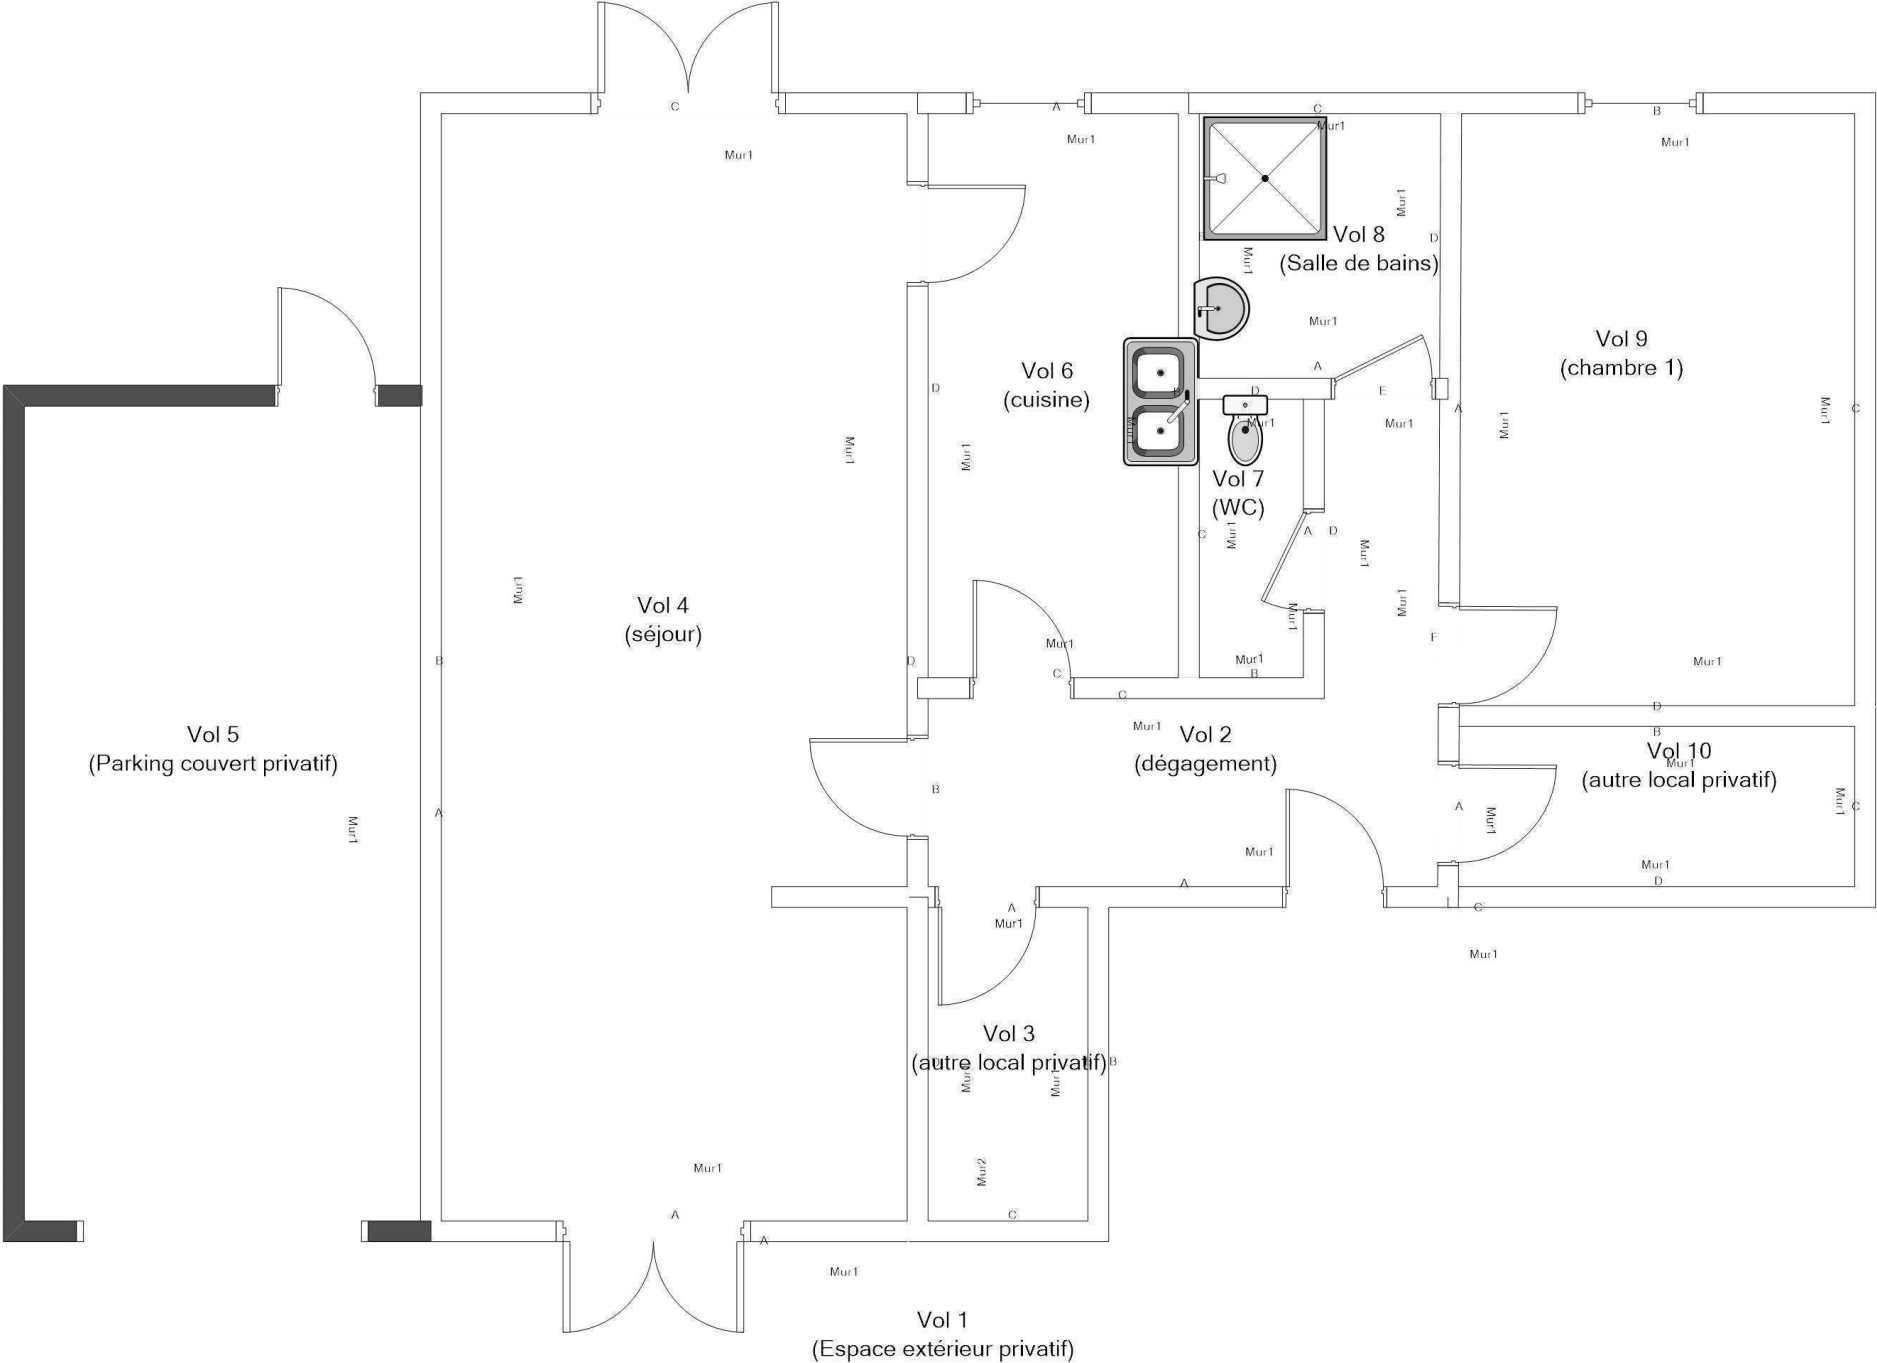
RDC - LOGEMENT 45 - PLAN DE REPÉRAGE - ÉLÉMENTS AVEC ET SANS PLOMB				Référence: 002ER685891

Légende	
					Volume et élément contenant du plomb
