## Diagnostic Plomb avant Travaux

Adresse : N°48 RUE VERLAINE 18240 BELLEVILLE SUR LOIRE  
Batiment : NC  
Etagé : NC  
Références client : MI\_BVIL-MI-48V\_007577  
N° de lot : Non communiqué  
Désignation : BVIL-MI\_BVIL-MI-48V\_007577\_SA D'H.L.M. FRANCE LOIRE - Maison de type T4 Bis  
Date de construction ou permis de construire : Avant 1980  
Fonction du bâtiment : Autres

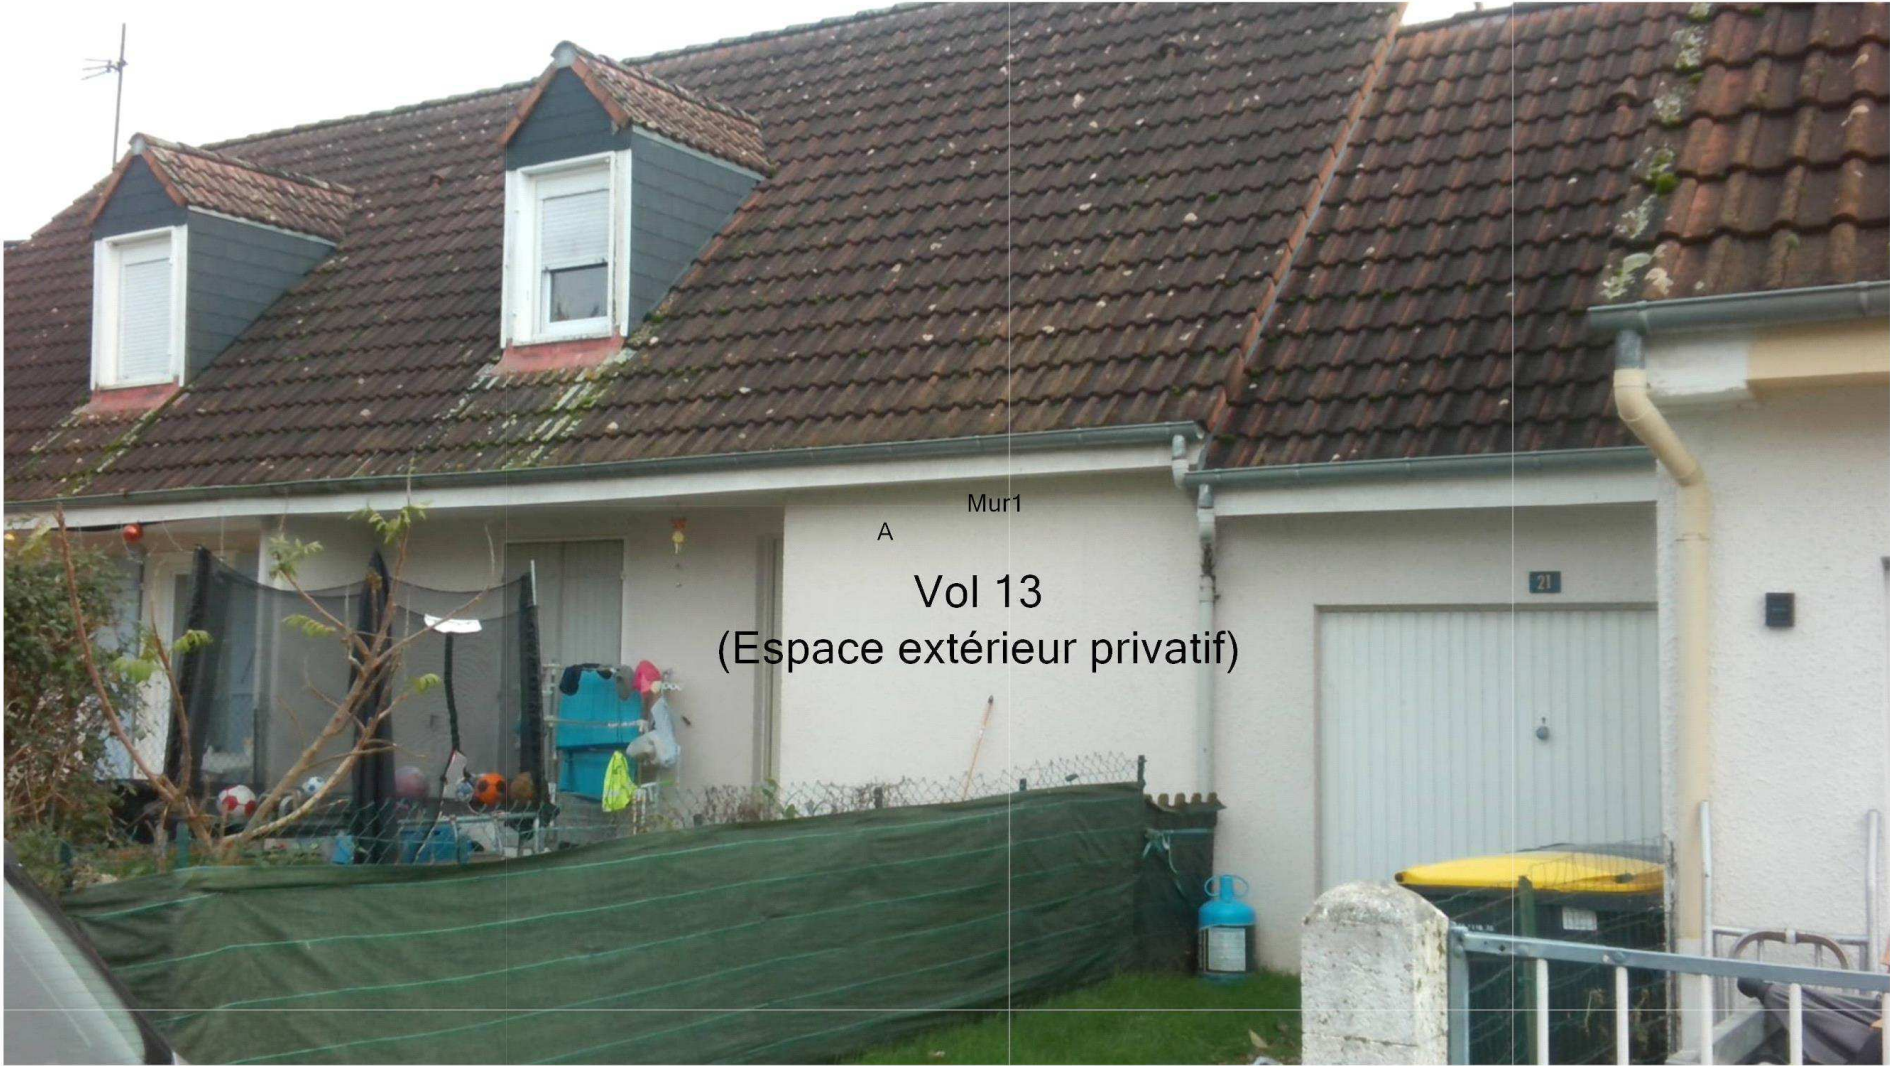
PARTIES EXTÉRIEURES - PLAN DE REPÉRAGE - ÉLÉMENTS AVEC ET SANS PLOMB				Référence: 002ER685897

Légende	
					Volume et élément contenant du plomb
AC ENVIRONNEMENT DIAGNOSTICS IMMOBILIERS		Adresse du bien	Désignation	Date intervention	Technicien intervenant
		N°48 RUE VERLAINE 18240 BELLEVILLE SUR LOIRE	BVIL-MI_BVIL-MI-48V_007577_SA DH.L.M. FRANCE LOIRE - Maison de type T4 Bis	11/12/2023	BECQUET VALENTIN
