Diagnostic Plomb avant Travaux

Adresse : N°53 RUE VERLAINE 18240 BELLEVILLE SUR LOIRE
Batiment : NC
Etagé : NC
Références client : MI_BVIL-MI-53V_007587
N° de lot : Non communiqué
Désignation : Autres Privatif

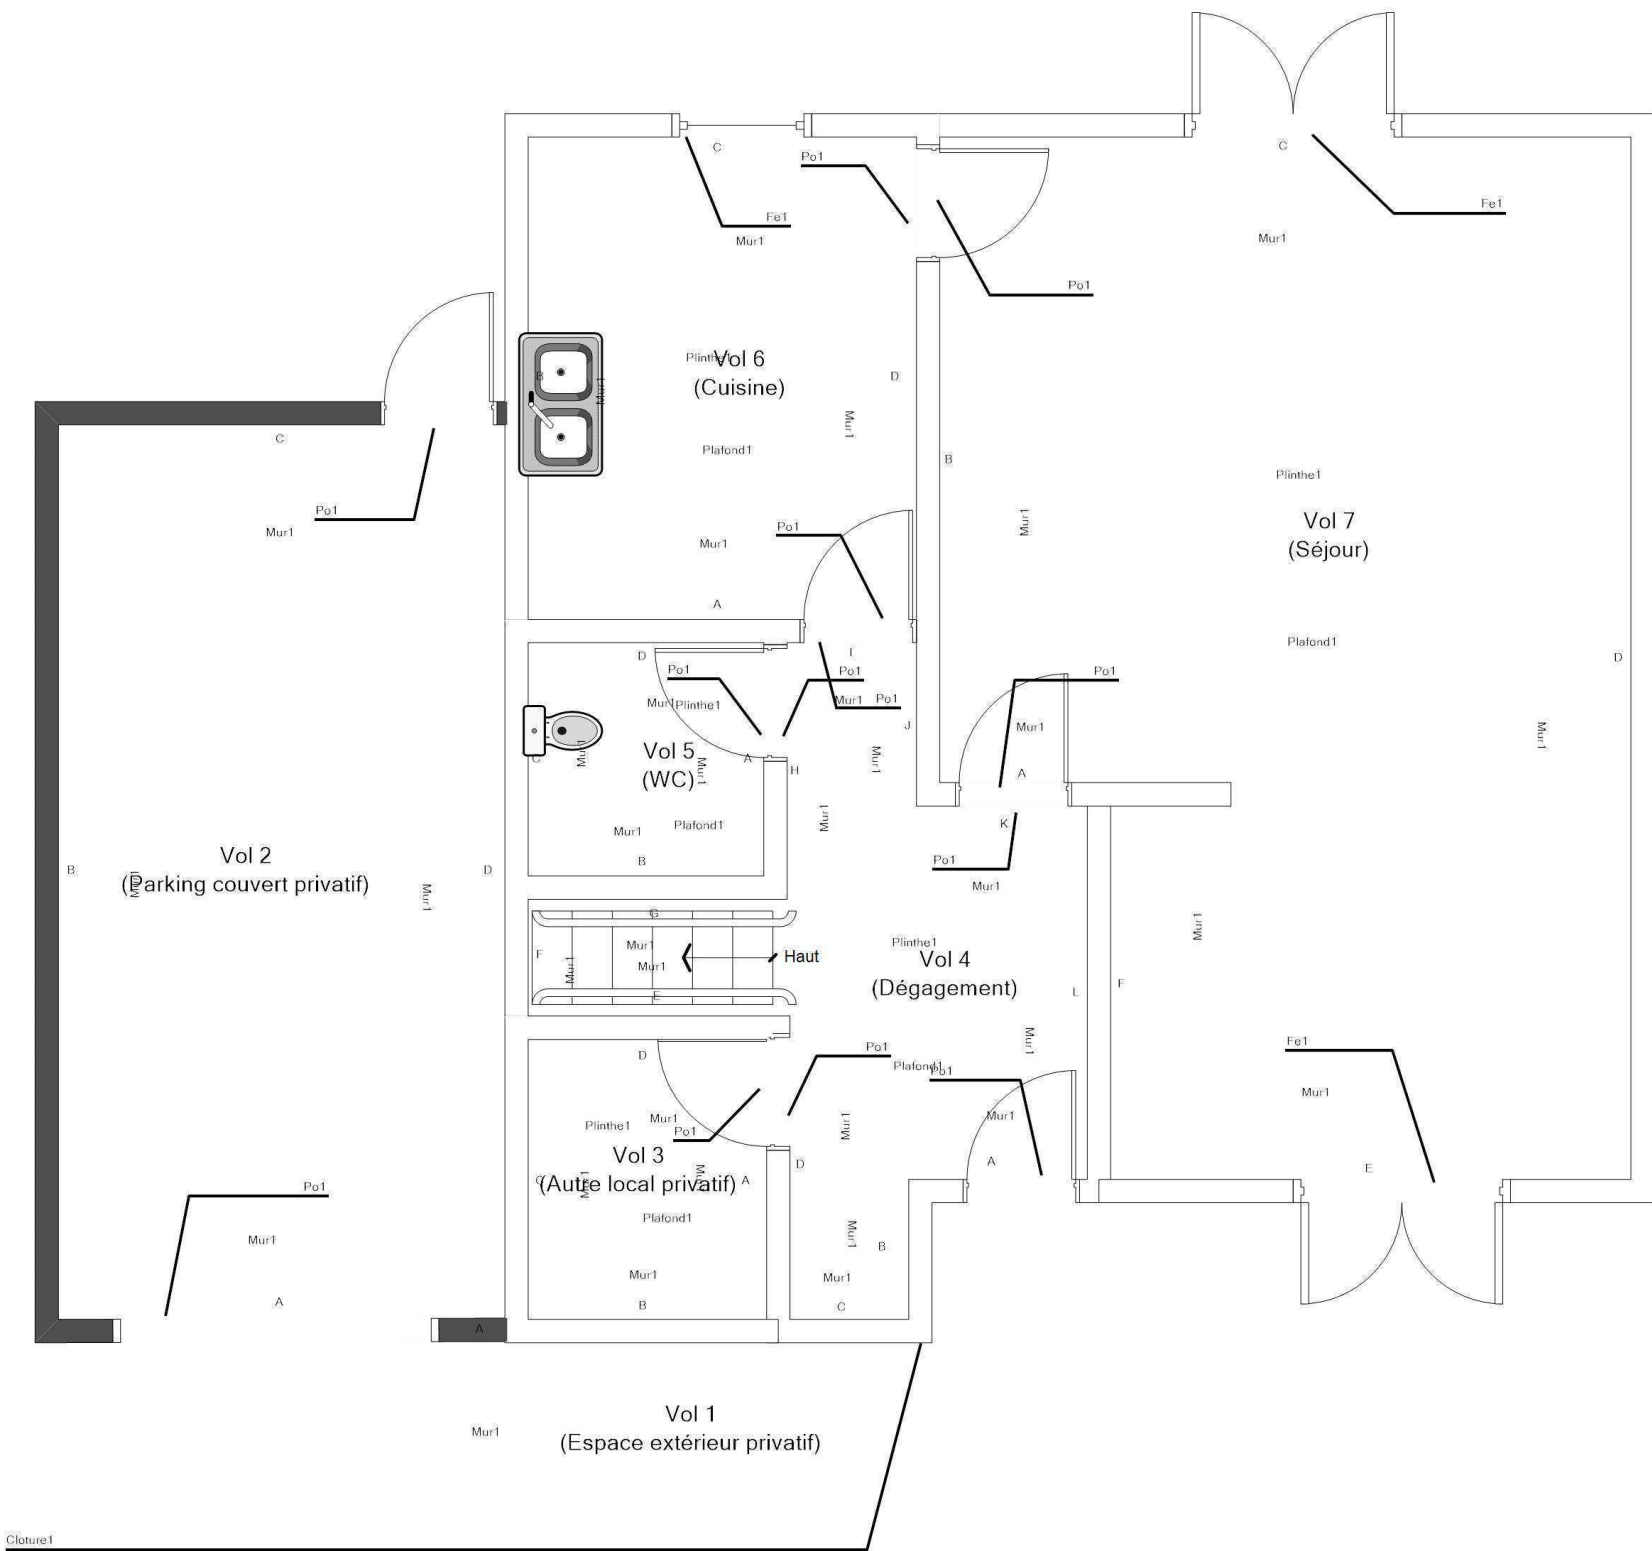
RDC - LOGEMENT 53 - PLAN DE REPÉRAGE - ÉLÉMENTS AVEC ET SANS PLOMB				Référence: 002ER685903

Légende	
					Volume et élément contenant du plomb

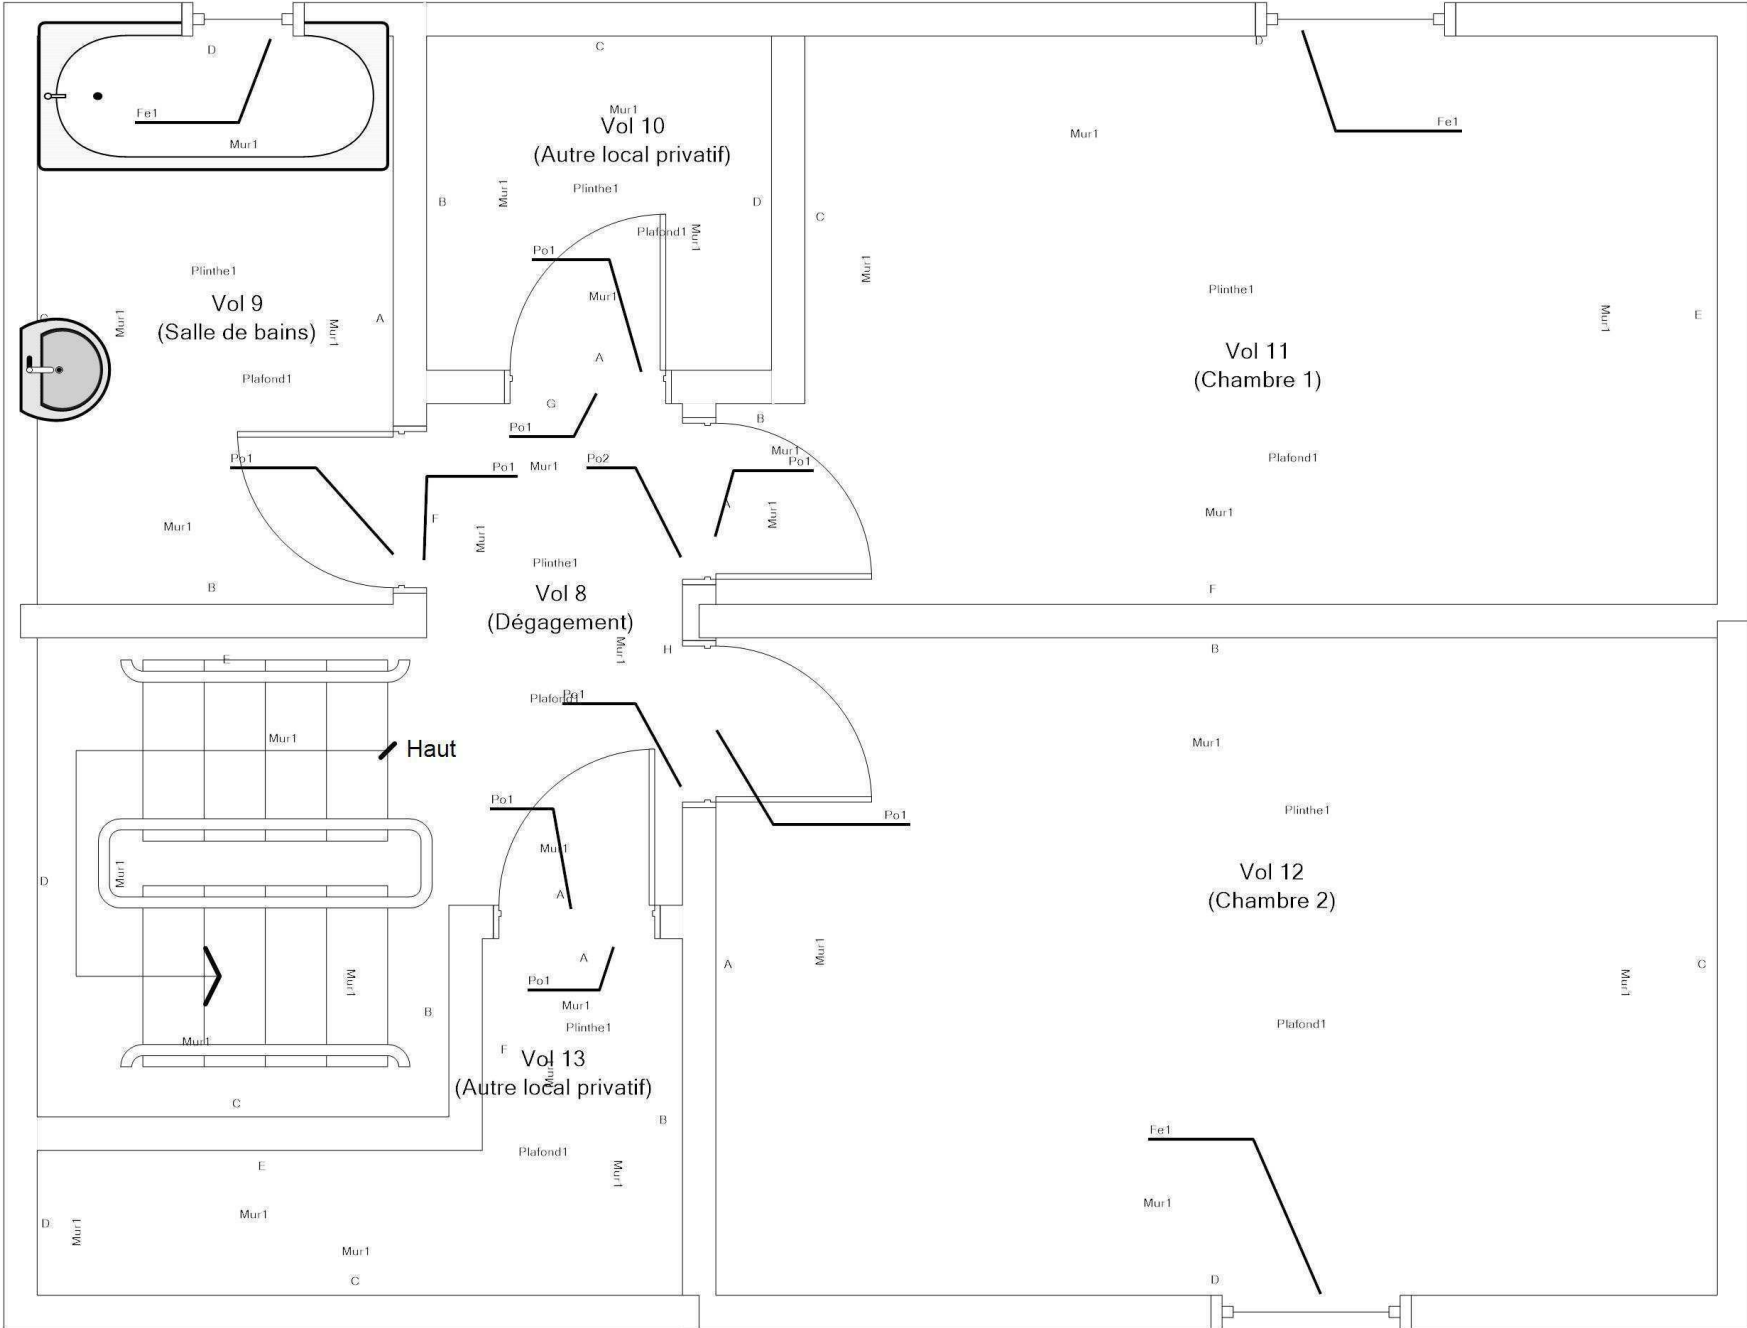
R+1 - LOGEMENT 53 - PLAN DE REPÉRAGE - ELÉMENTS AVEC ET SANS PLOMB				Référence: 002ER685903

Légende				
		Volume et élément contenant du plomb
