## Diagnostic Plomb avant Travaux

Adresse : N°57 RUE VERLAINE 18240 BELLEVILLE SUR LOIRE  
Batiment : NC  
Etagé : NC  
Références client : MI\_BVIL-MI-57V\_007595  
N° de lot : Non communiqué  
Désignation : Maison de type T3 Bis

Date de construction ou permis de construire : Avant 1980  
Fonction du bâtiment : Habitation (Maison individuelles)

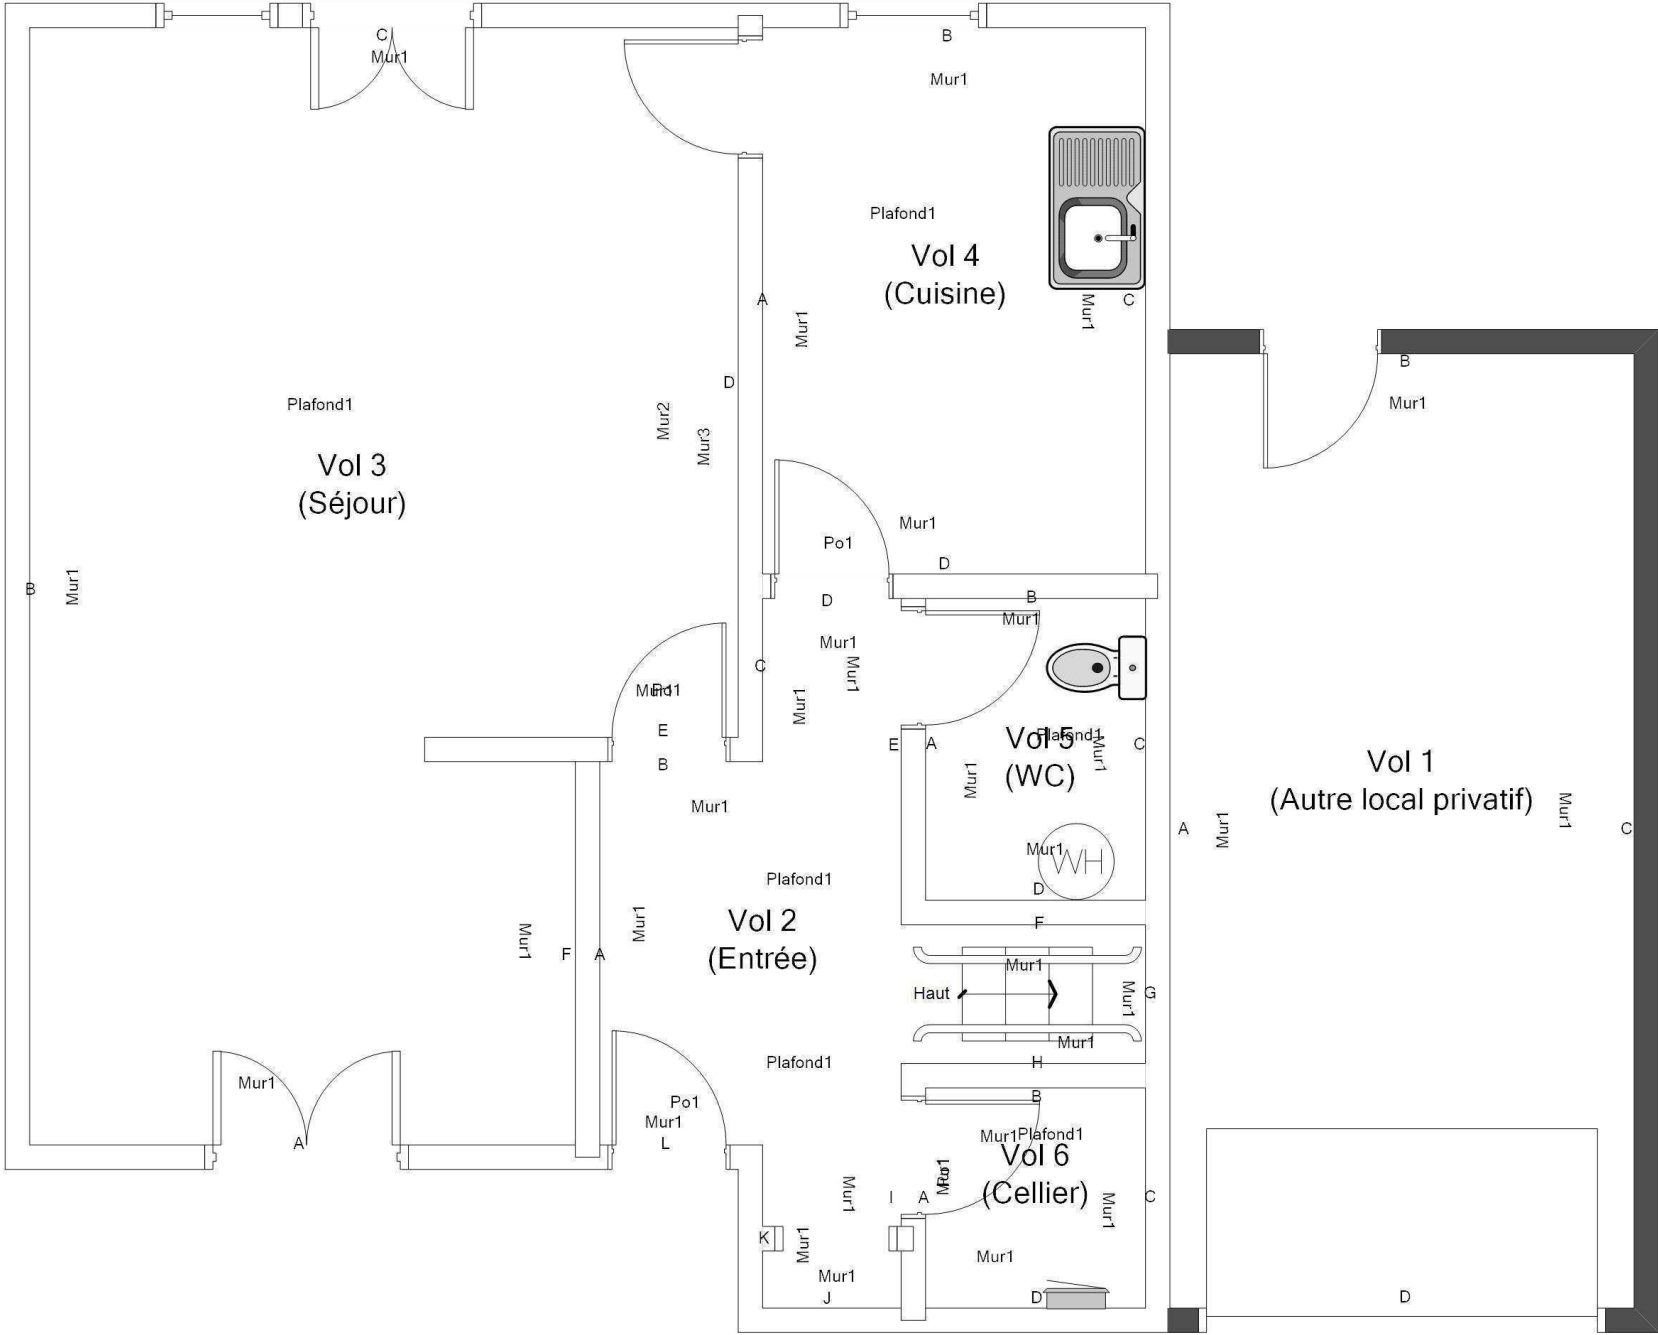
REZ DE CHAUSSEE - PLAN DE REPÉRAGE - ELÉMENTS AVEC ET SANS PLOMB				Référence: 002ER685911

Légende
				<div></div> Volume et élément contenant du plomb

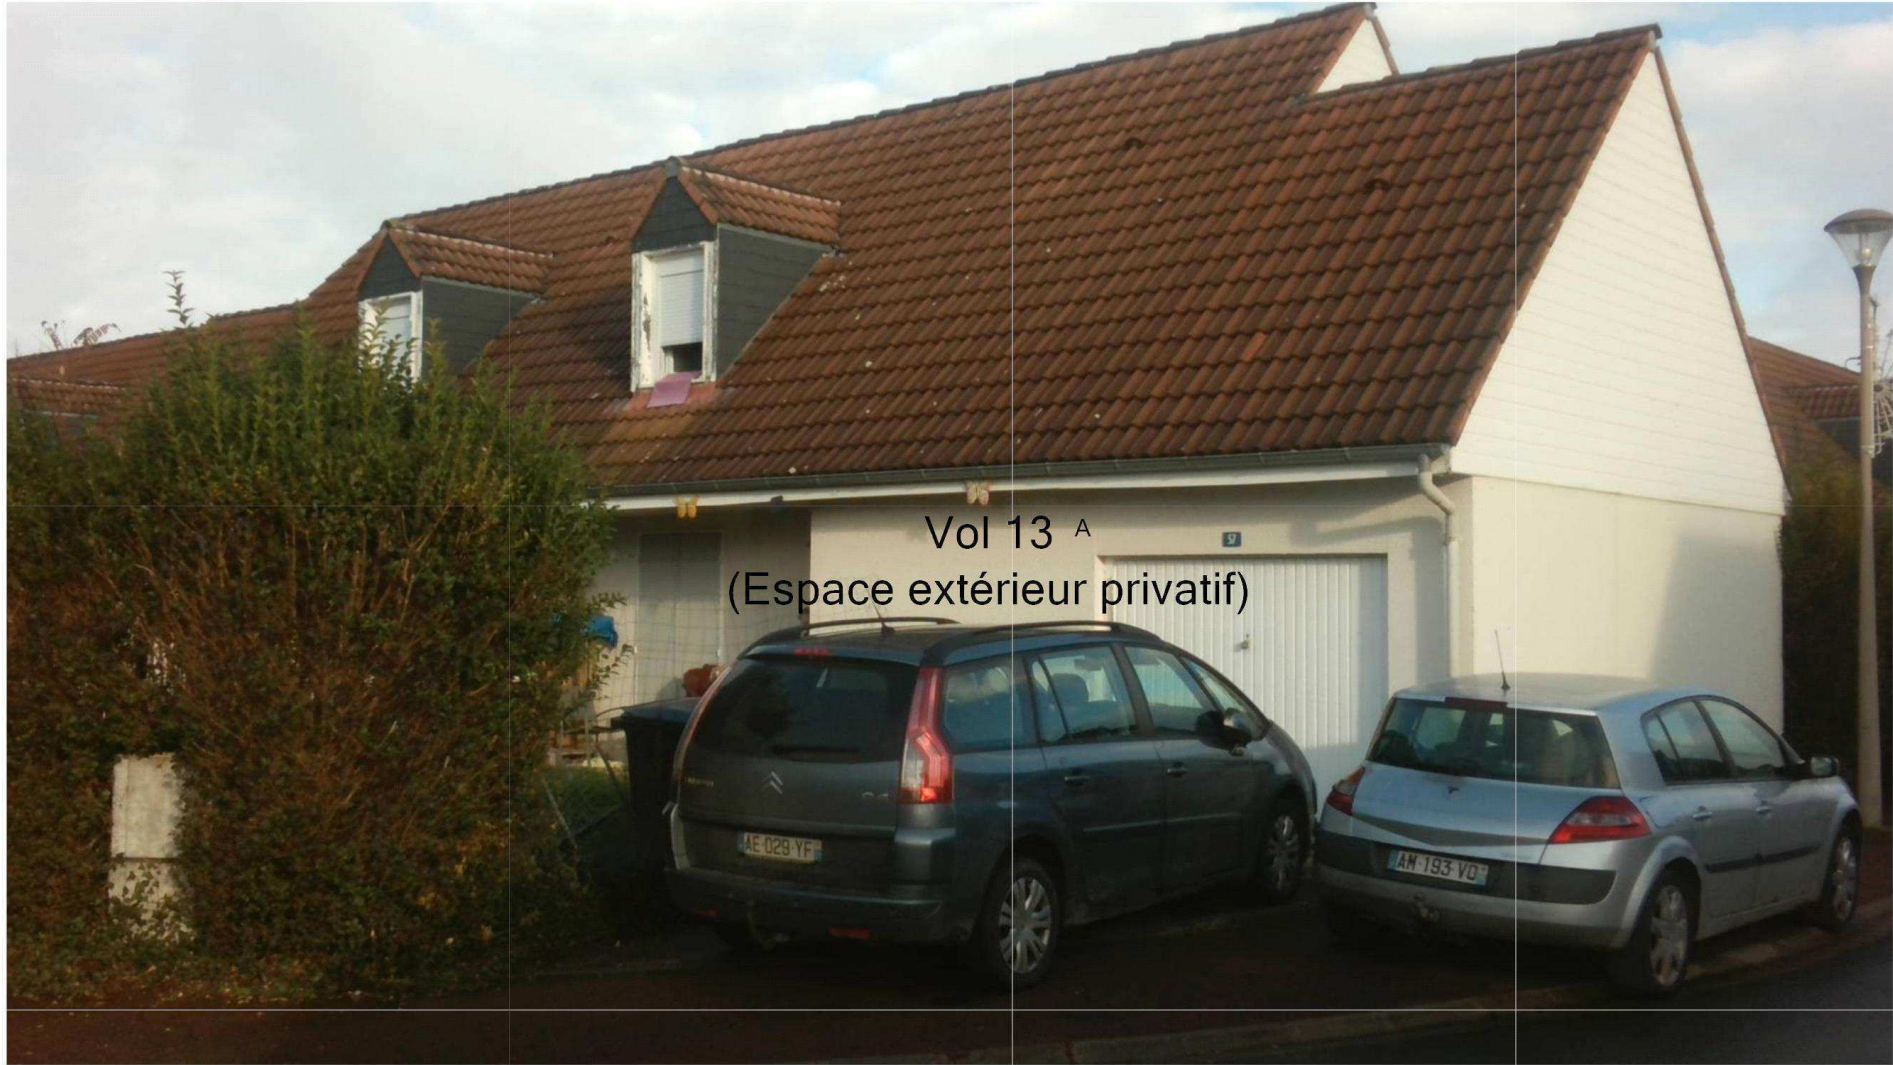
Vol 13 <sup>A</sup>  
(Espace extérieur privatif)
