Diagnostic Plomb avant Travaux

Adresse : N°59 RUE VERLAINE 18240 BELLEVILLE SUR LOIRE
Batiment : NC
Etagé : NC
Références client : MI_BVIL-MI-59V_007599
N° de lot : Non communiqué
Désignation : Maison de type T3 Bis
Date de construction ou permis de construire : Avant 1980
Fonction du bâtiment : Autres

Date de la mission : 19/01/2024
Date du rapport : 19/01/2024
Référence mission : 002ER685913
Circonstance du constat : Travaux

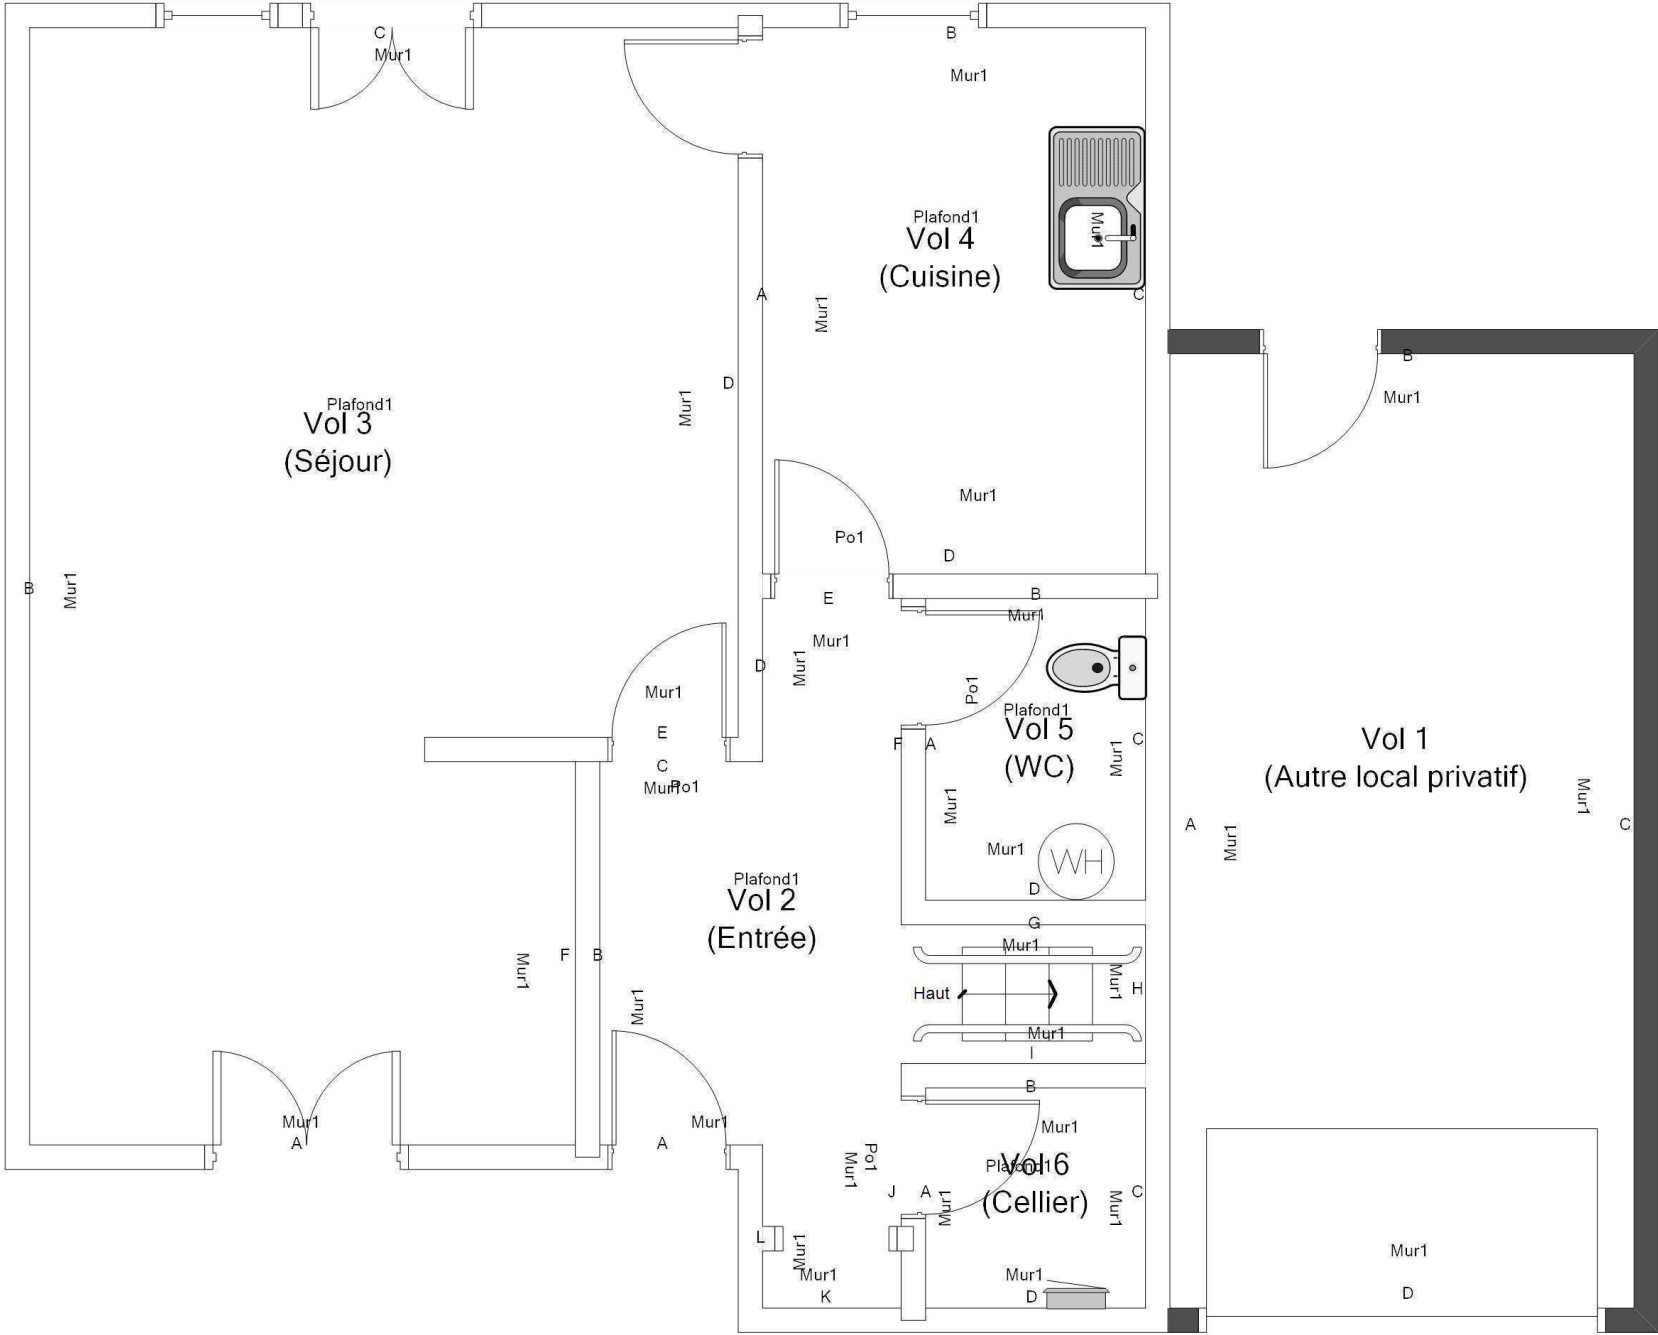
REZ DE CHAUSSÉE - PLAN DE REPÉRAGE - ÉLÉMENTS AVEC ET SANS PLOMB				Référence: 002ER685913

Légende
				<div></div> Volume et élément contenant du plomb

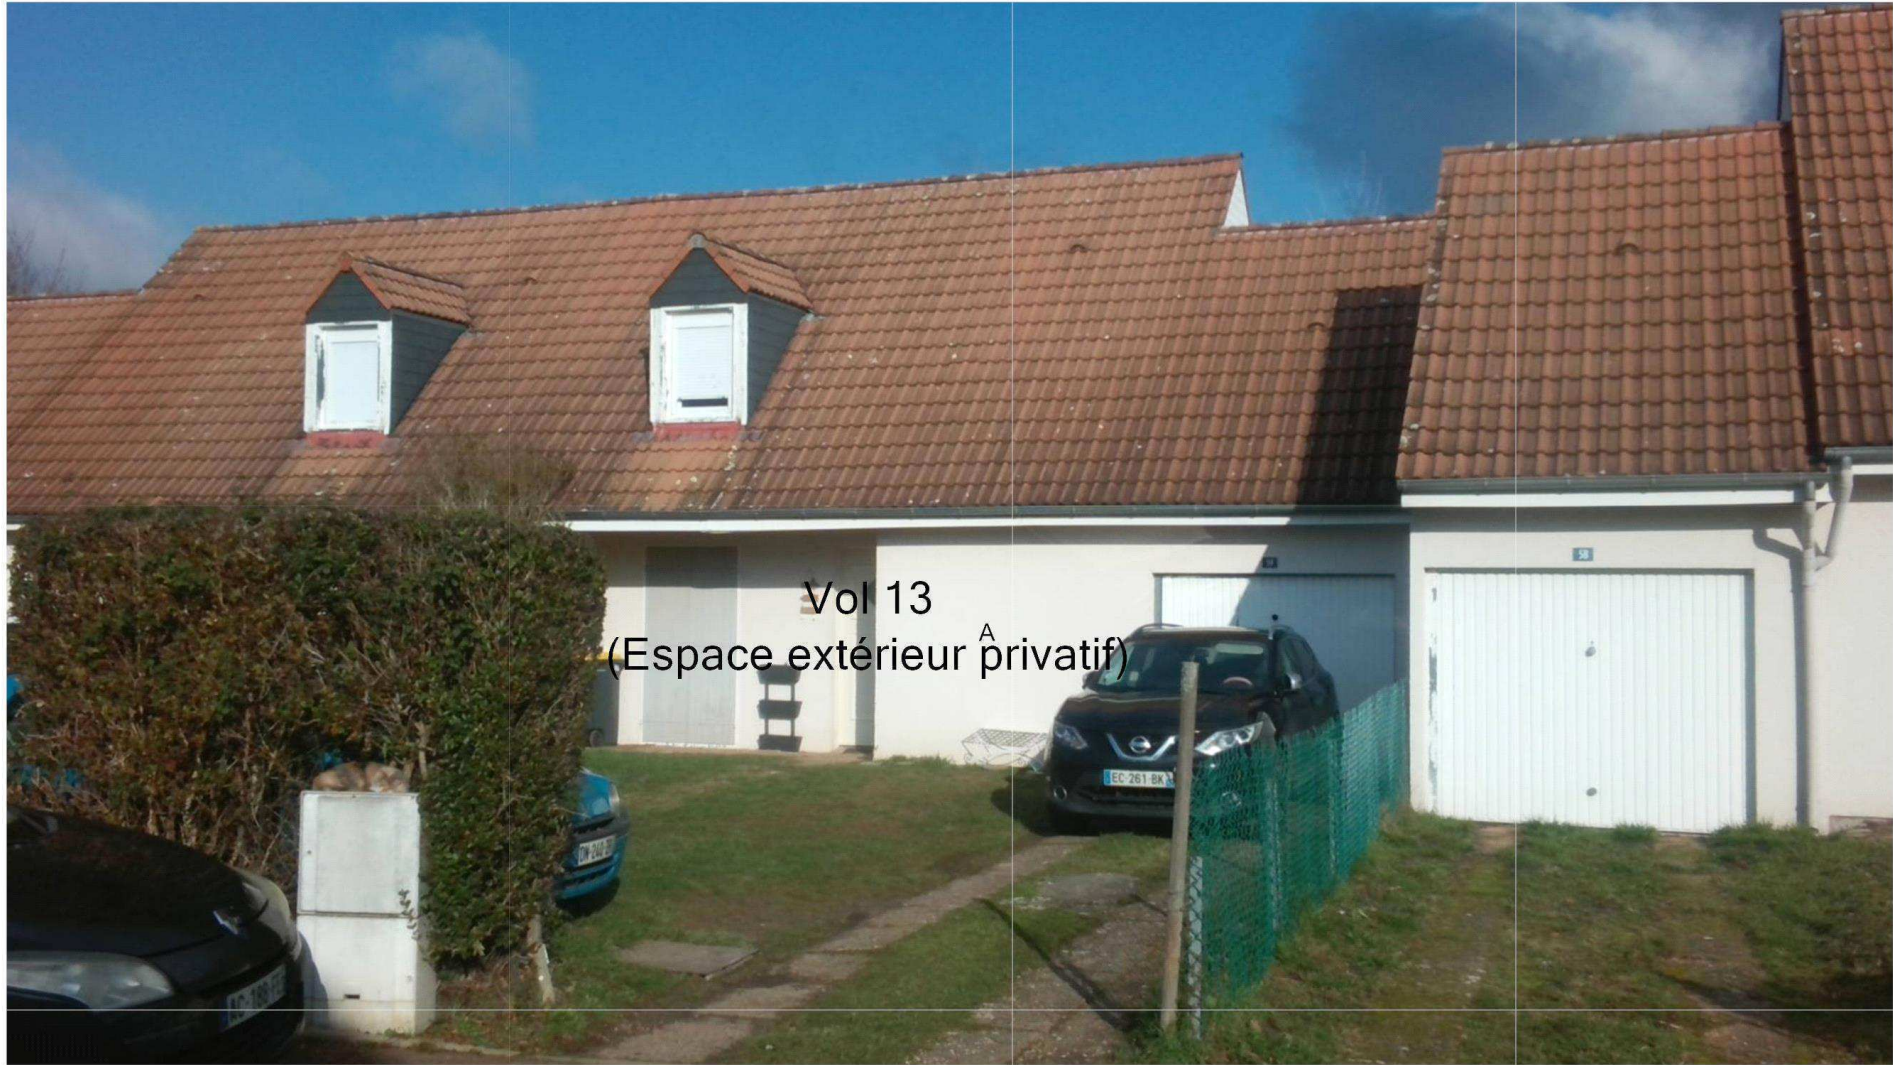
1ER ÉTAGE - PLAN DE REPÉRAGE - ÉLÉMENTS AVEC ET SANS PLOMB				Référence: 002ER685913	
				Légende	
					Volume et élément contenant du plomb
				Technicien intervenant	
Adresse du bien				Date intervention	
N°59 RUE VERLAINE 18240 BELLEVILLE SUR LOIRE				19/01/2024	
Désignation				BECQUET VALENTIN	
Maison de type T3 Bis
