Affaire :	ETUDE DE DIAGNOSTIC ET DE FAISABILITE DE REMISE DU TOIT
Ouvrage :	BATIMENT 1A - PRETRAITEMENTS STEU NIMES OUEST - NIMES (30)
Cliant :	METROPOLE DE NIMES

FAISABILITE
COUPE SUR POUTRE DE RIVE

FAISABILITE
COUPES SUR CHENEaux FILE 2 & 5

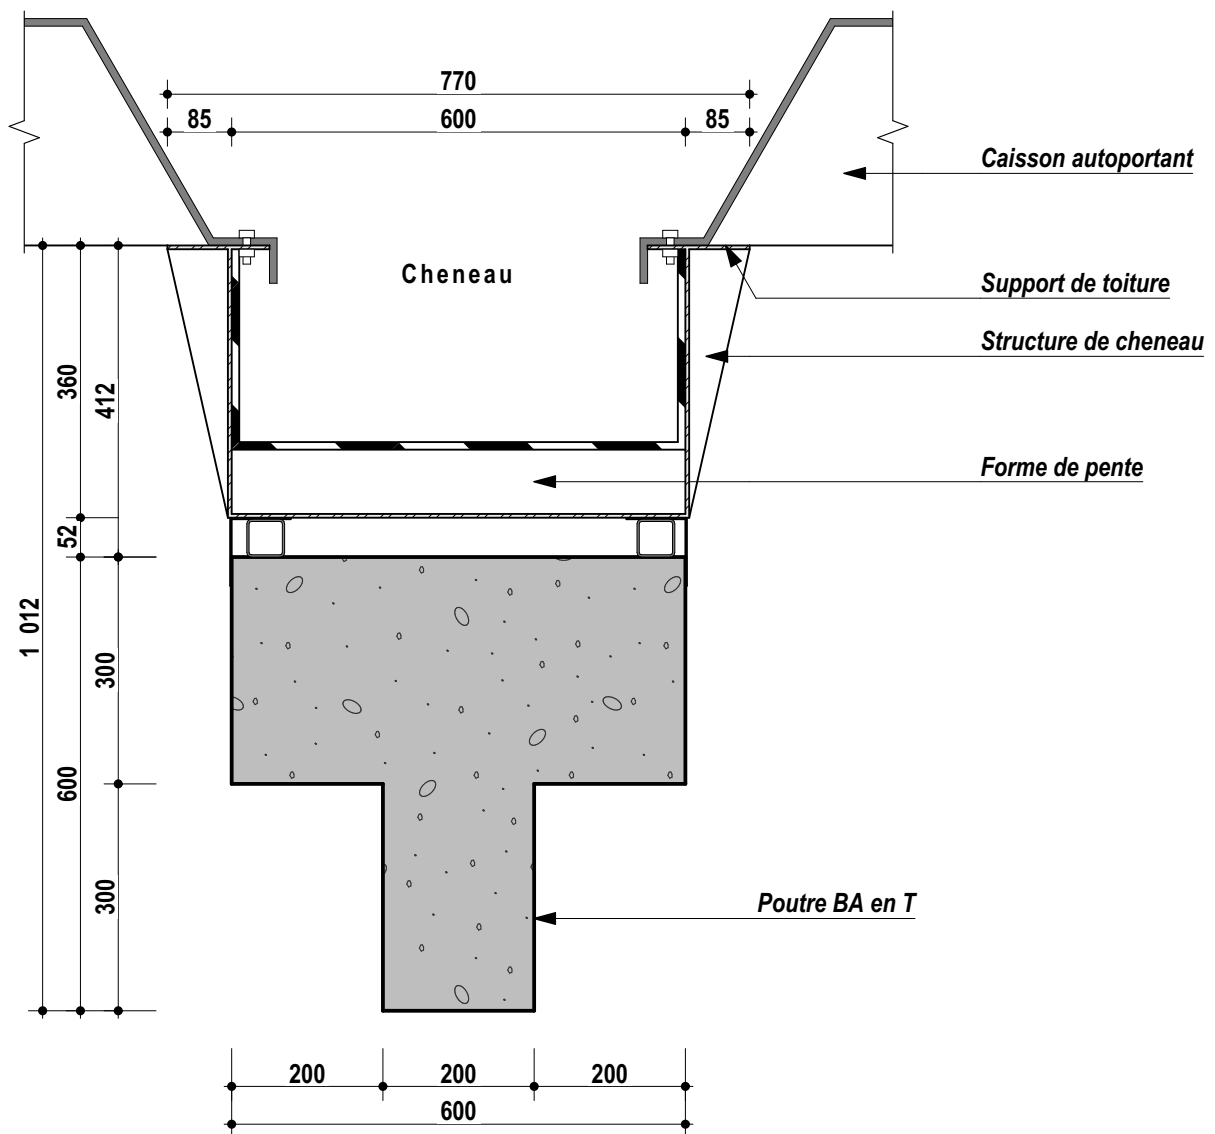
COUPE DE PRINCIPE DE POUTRE CENTRALE - FILE E

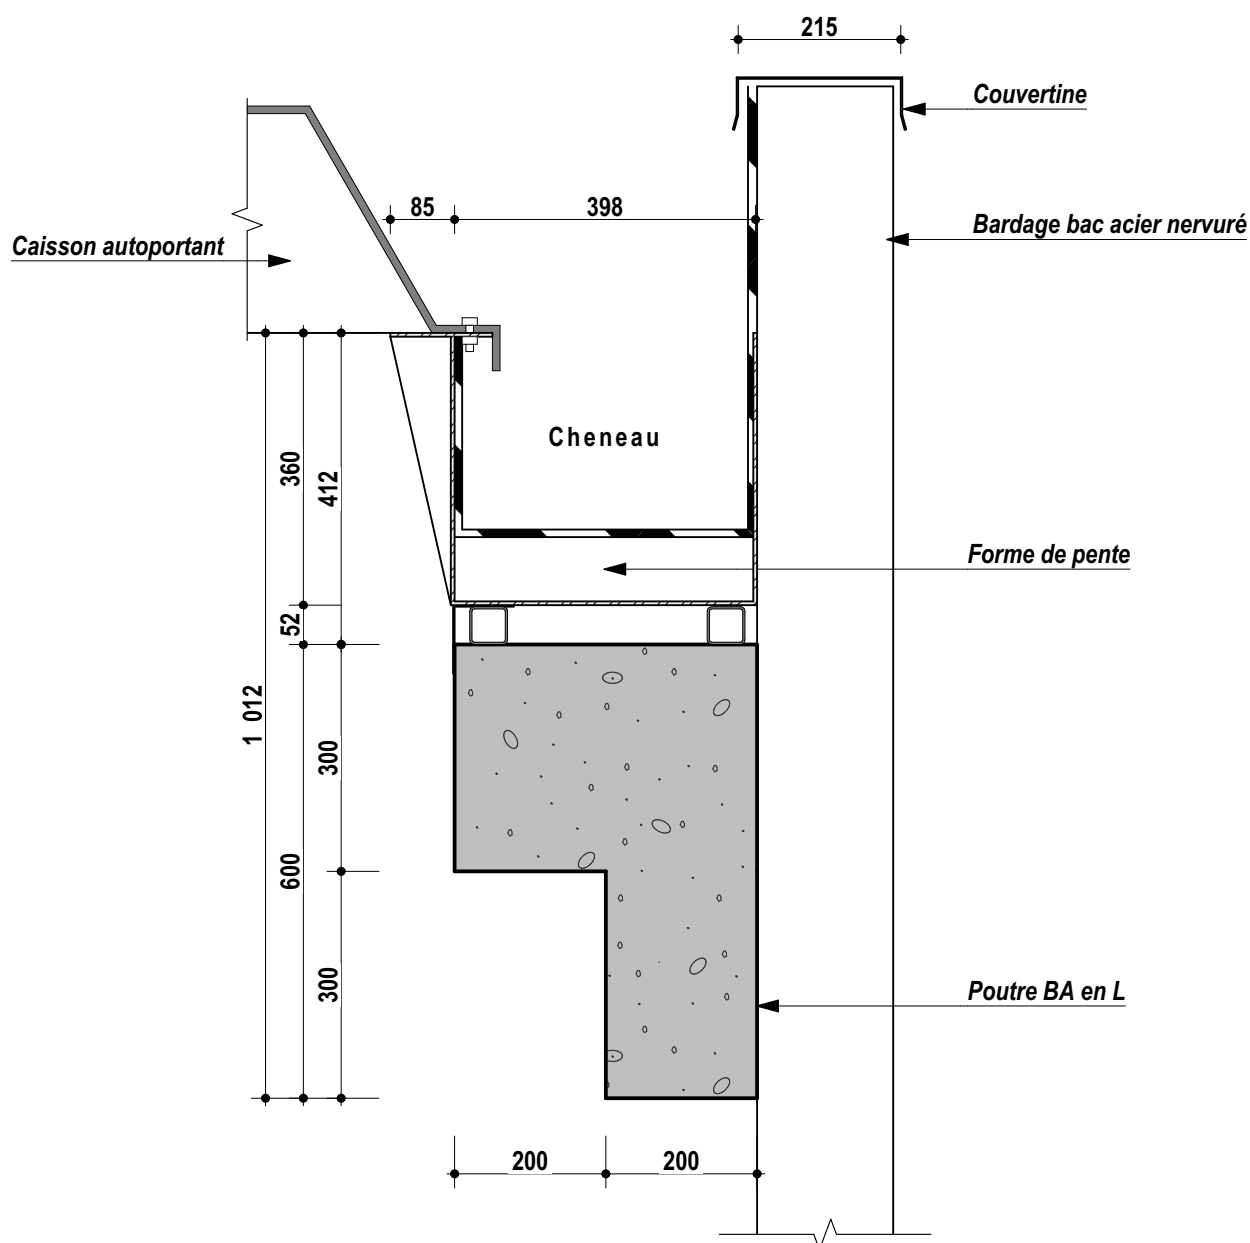
COUPE DE PRINCIPE DE CHENEUX DE RIVE - FILES C & G

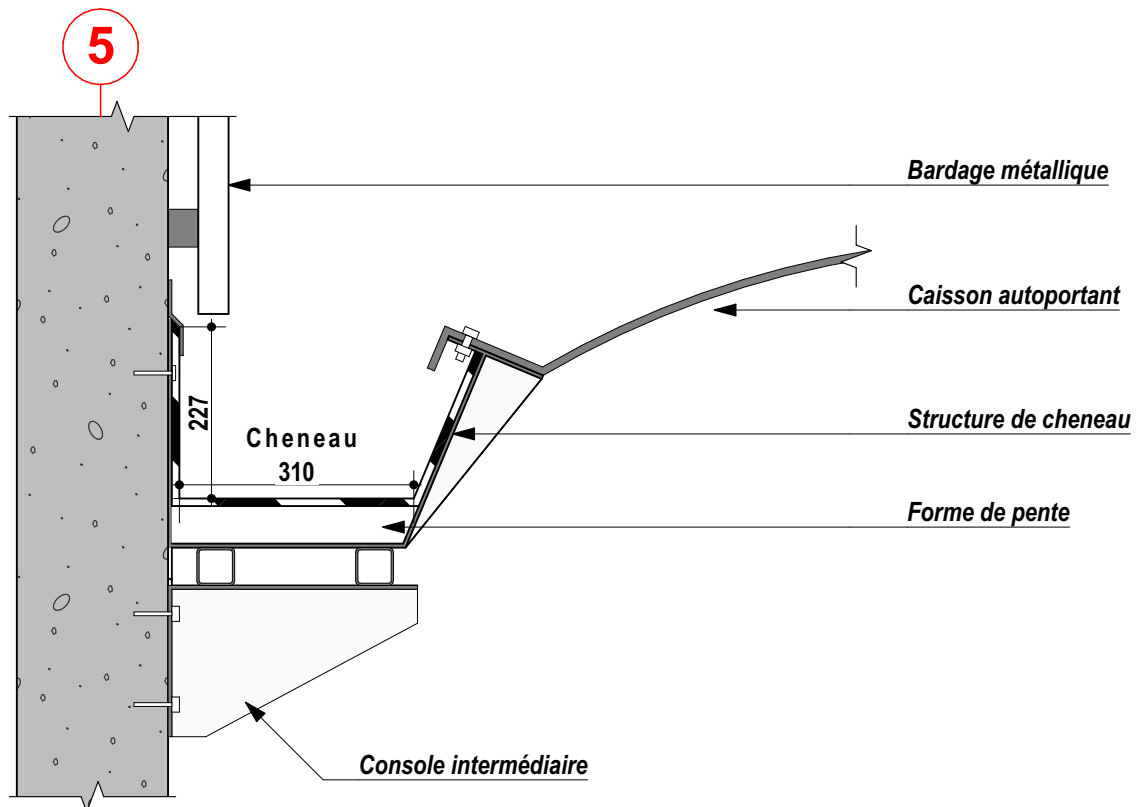
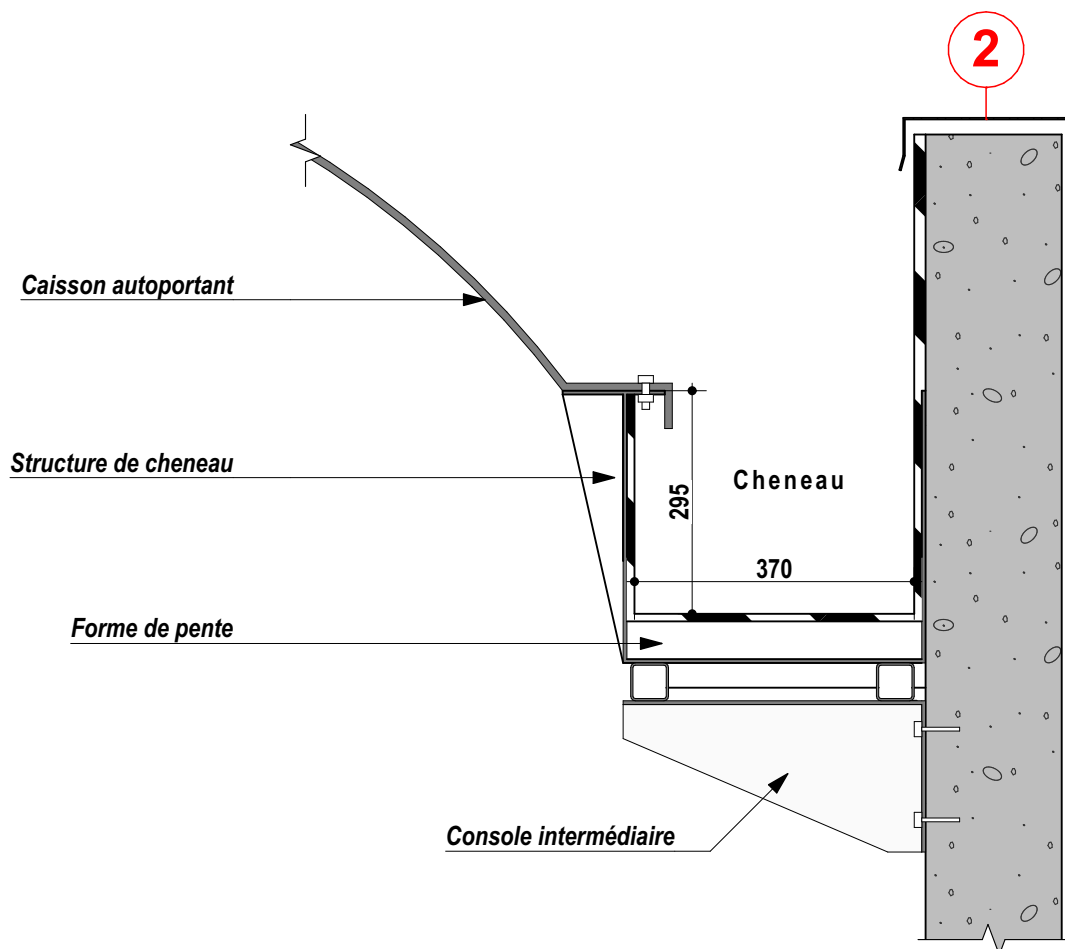
COUPES DE PRINCIPE DE CHENEaux - FILES 2 & 5
