## PLAN DE DETAIL SUR FAÇADE NORD-EST - État Projet

Projet :  
Réhabilitation de  
l'ancien Presbytère  
sur la parcelle C 837  
à SOYE (25250)

Document :  
PRO 13 -  
Plan de détail  
d'ouverture  
sur facade nord-est

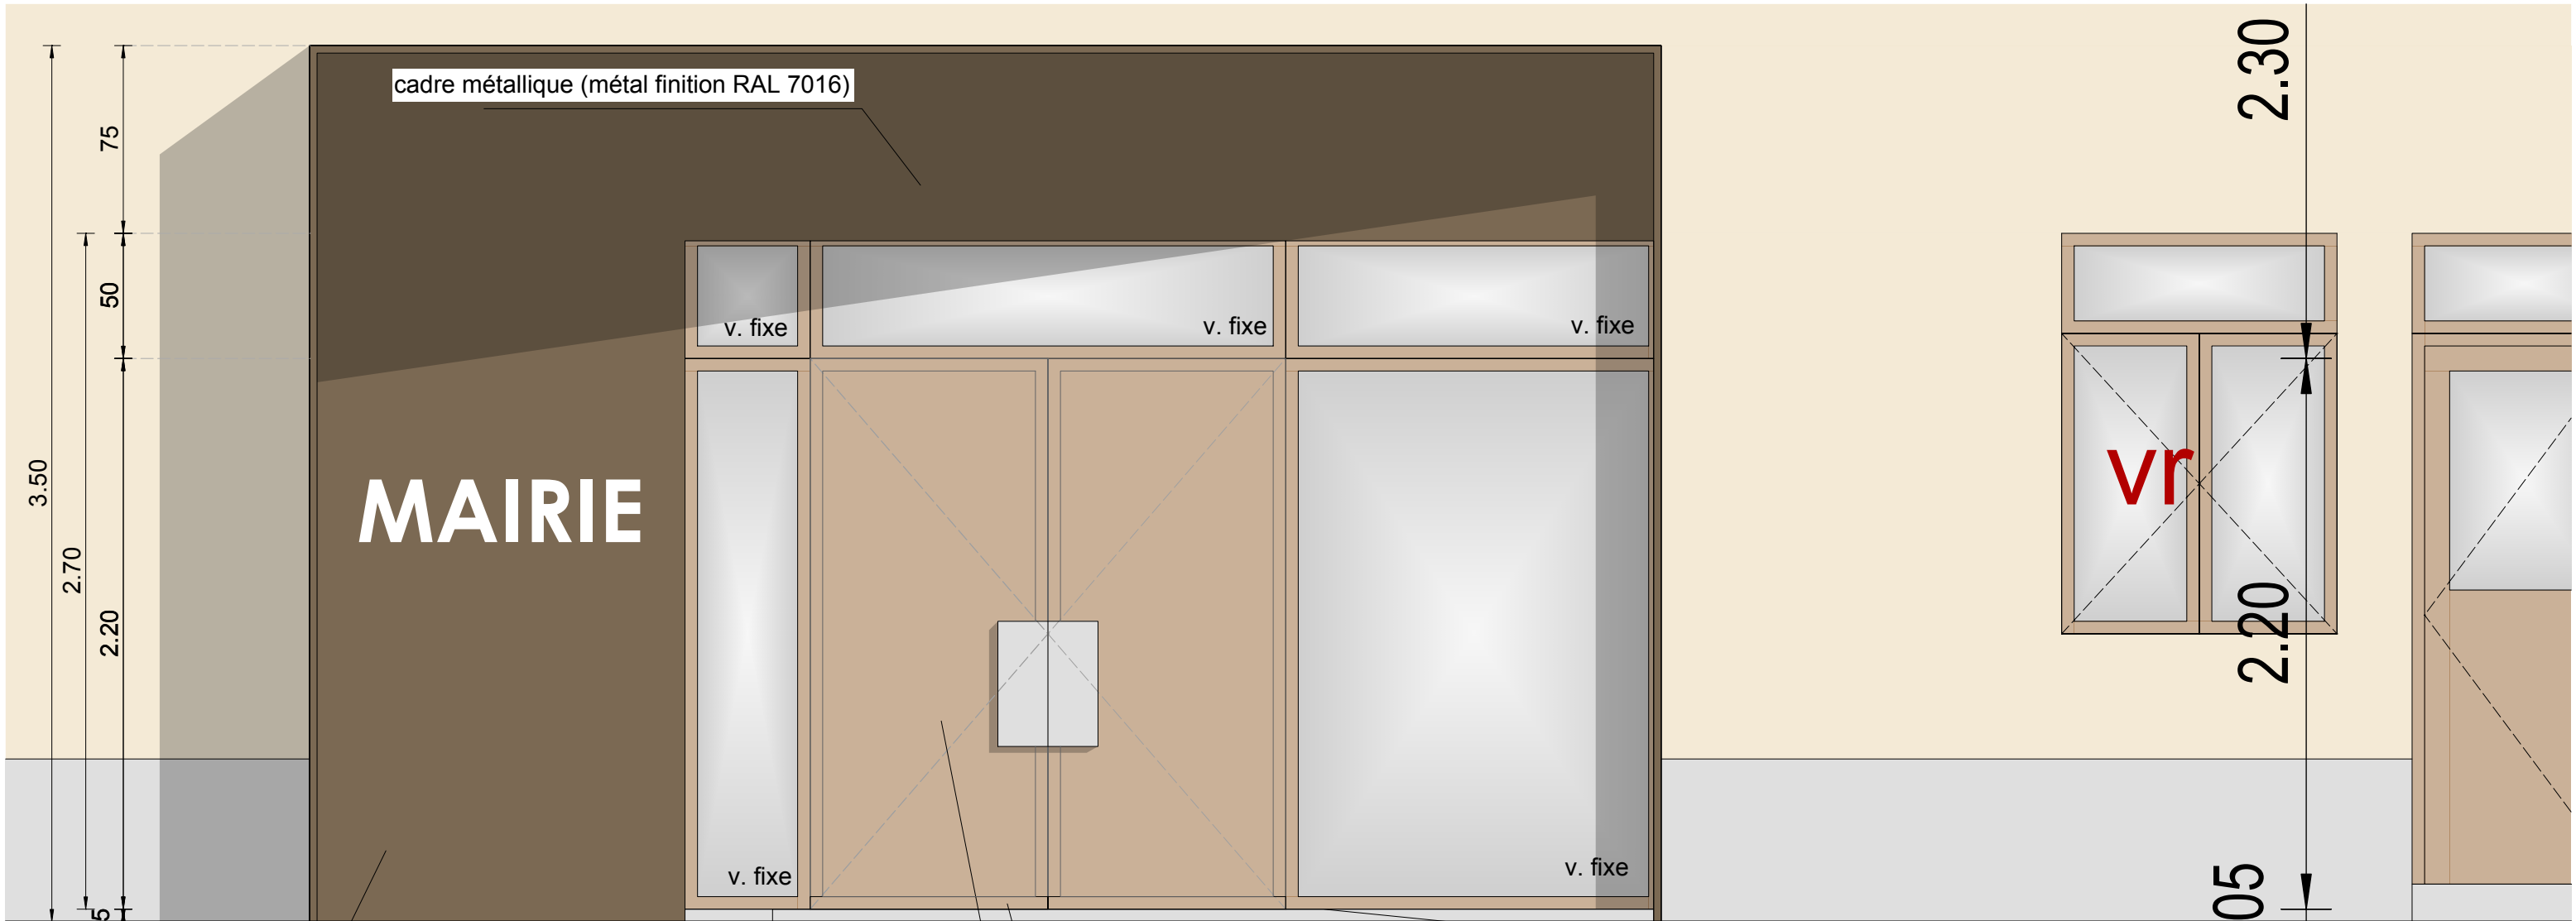
tôle métallique  
(finition RAL 7006)

## Vue en élévation

rejet d'eau  
porte double en bois pleine  
finition RAL 8002 mate

mur en béton existant

porte double en bois pleine  
finition RAL 8002 mate

cadre métallique  
(métal finition RAL 7006)

## Vue en plan

NOTA : Après ouverture de la baie, les éventuelles reprises  
des maçonneries sont réalisées avec mortier de chaux  
hydraulique naturelle sans adjonction de ciment.
