Etat de l'installation intérieure d'électricité

Commune : 18240 BELLEVILLE-SUR-LOIRE
Adresse : 9 RUE ARAGON

Type d'immeuble : Appartement

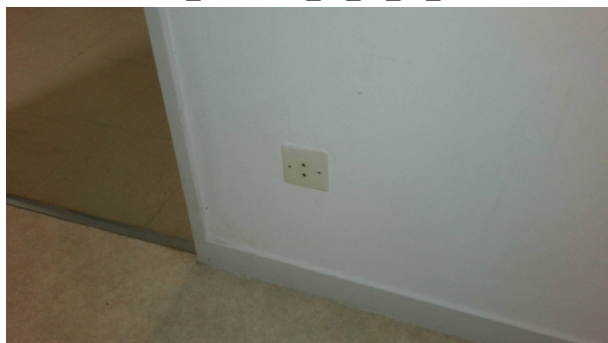
WIN_20211021_13_14_20_Pro

2.	Au moins un socle de prise de courant ne comporte pas de broche de terre. <i>Présence de socles de prises de courant non équipés de conducteur de protection (Entrée, Séjour, Salon, Palier, Chambres 1 et 2)</i>	Alors que des socles de prise de courant ou des CIRCUITS de l'installation ne sont pas reliés à la terre (B.3.3.6 a1), a2 et a3), la MESURE COMPENSATOIRE suivante est correctement mise en oeuvre :: protection du (des) CIRCUIT (s) concerné (s) ou de l'ensemble de l'installation électrique par au moins un dispositif différentiel à haute sensibilité <= 30 mA.

Au moins un socle de prise de courant ne comporte pas de broche de terre.

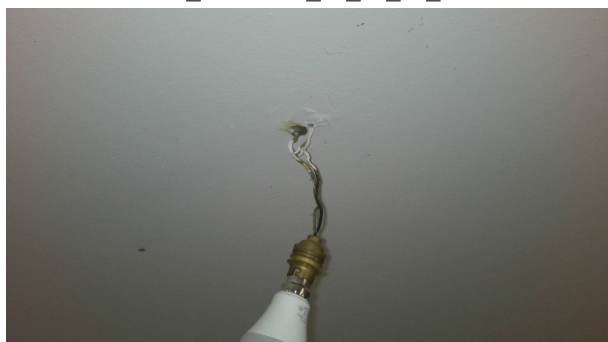
WIN_20211021_13_20_48_Pro

2.	Au moins un CIRCUIT (n'alimentant pas des socles de prises de courant) n'est pas relié à la terre. <i>Présence de circuit électrique non équipé de conducteur de protection (Circuits d'éclairage)</i>	Alors que des socles de prise de courant ou des CIRCUITS de l'installation ne sont pas reliés à la terre (B.3.3.6 a1), a2 et a3), la MESURE COMPENSATOIRE suivante est correctement mise en oeuvre :: protection du (des) CIRCUIT (s) concerné (s) ou de l'ensemble de l'installation électrique par au moins un dispositif différentiel à haute sensibilité <= 30 mA.

Au moins un CIRCUIT (n'alimentant pas des socles de prises de courant) n'est pas relié à la terre.

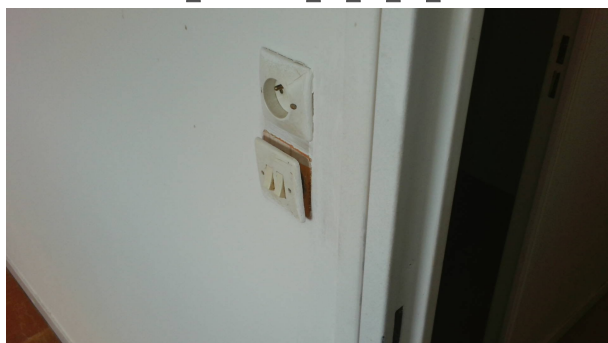
WIN_20211021_13_15_37_Pro

5.	L'ENVELOPPE d'au moins un matériel est manquante ou détériorée. <i>Présence de matériel électrique dont l'enveloppe n'est pas correctement en place (Cuisine)</i>

L'ENVELOPPE d'au moins un matériel est manquante ou détériorée.

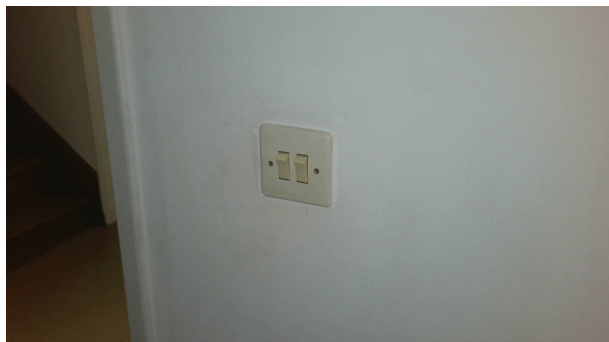
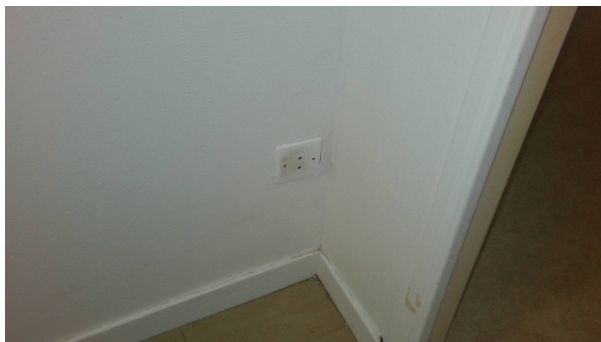
6.	L'installation comporte au moins un MATERIEL ELECTRIQUE vétuste. <i>Présence de matériel électrique vétuste (Ensemble du logement)</i>

L'installation comporte au moins un MATERIEL ELECTRIQUE vétuste.
