ÉLECTRICITÉ

N° de dossier : **M5911320**

22 Rue Aragon (007525)

ÉTAT DE L'INSTALLATION INTERIEURE D'ELECTRICITE

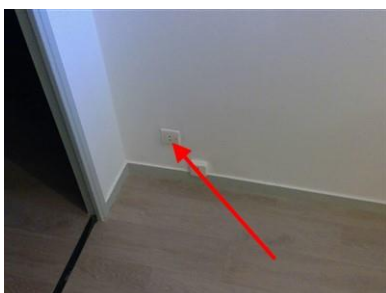
Photo PhEle001

Libellé du point de contrôle : B3.3.6 a1 Au moins un socle de prise de courant ne comporte pas de broche de terre.

Remarques : Présence de circuits électriques non équipés de conducteurs de protection ; Faire intervenir un électricien qualifié afin d'installer des conducteurs de protection sur les circuits qui n'en sont pas équipés (Rez de chaussée - Entrée, Rez de chaussée - Séjour, 1er étage - Dégauchement, 1er étage - Chambre 1, 1er étage - Chambre 2)

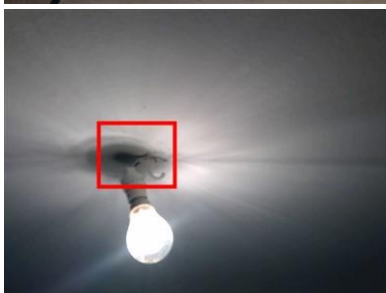
Photo PhEle002

Libellé du point de contrôle : B3.3.6 a3 Au moins un circuit (n'alimentant pas des socles de prises de courant) n'est pas relié à la terre.

Remarques : Présence de circuits électriques non équipés de conducteurs de protection : éclairage ; Faire intervenir un électricien qualifié afin d'installer des conducteurs de protection sur les circuits qui n'en sont pas équipés (Rez de chaussée - Entrée, Rez de chaussée - Cellier, Rez de chaussée - WC, Rez de chaussée - Séjour, 1er étage - Dégauchement, 1er étage - Chambre 1, 1er étage - Chambre 2, 1er étage - Placard 1, 1er étage - Placard 2)

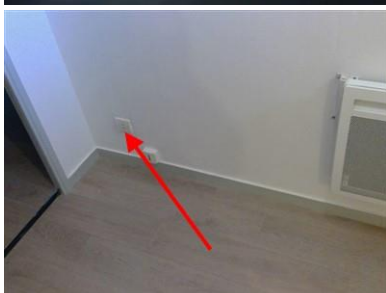
Photo PhEle003

Libellé de l'information complémentaire : B11 b2 Au moins un socle de prise de courant n'est pas de type à obturateur

Remarques : Présence de socles de prises non équipés d'obturateur ; Faire intervenir un électricien qualifié afin de remplacer les socles de prises non équipés d'obturateur par des socles de prises à obturateur (Rez de chaussée - Entrée, Rez de chaussée - Séjour, 1er étage - Dégauchement, 1er étage - Chambre 1, 1er étage - Chambre 2)

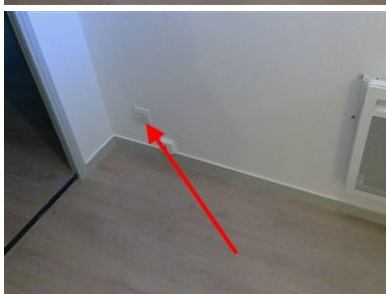
Photo PhEle004

Libellé de l'information complémentaire : B11 c2 Au moins un socle de prise de courant ne possède pas un puits de 15 mm.

Remarques : (Rez de chaussée - Entrée, Rez de chaussée - Séjour, 1er étage - Dégauchement, 1er étage - Chambre 1, 1er étage - Chambre 2)
