Etat de l'installation intérieure d'électricité

Commune : 18240 BELLEVILLE SUR LOIRE
Adresse : 8 RUE ARAGON

Le présent diagnostic est valable pour une durée de 6 ans en cas de location.
Date de visite et d'établissement de l'état :
Visite effectuée à : BELLEVILLE SUR LOIRE
Le : 31/10/2022

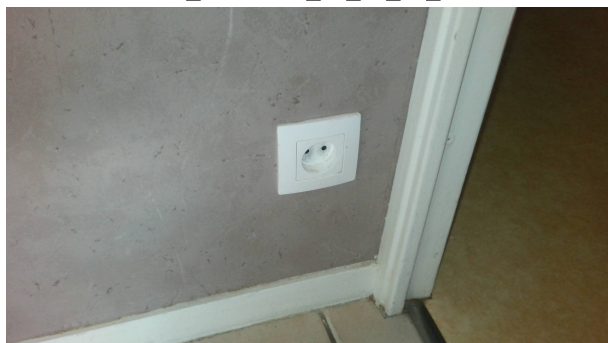
WIN_20221031_09_35_41_Pro

Au moins un socle de prise de courant ne comporte pas de broche de terre.

L'installation intérieure d'électricité comporte une ou des anomalies, il est conseillé de faire réaliser, par un installateur électricien qualifié, les travaux permettant de lever au moins les anomalies relevées.

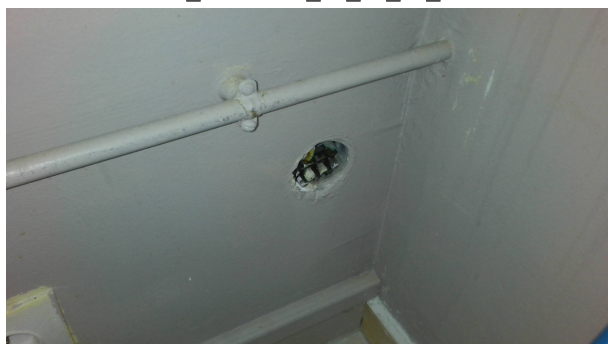
WIN_20221031_09_45_10_Pro

L'installation électrique comporte au moins une CONNEXION avec une partie active nue sous tension accessible.

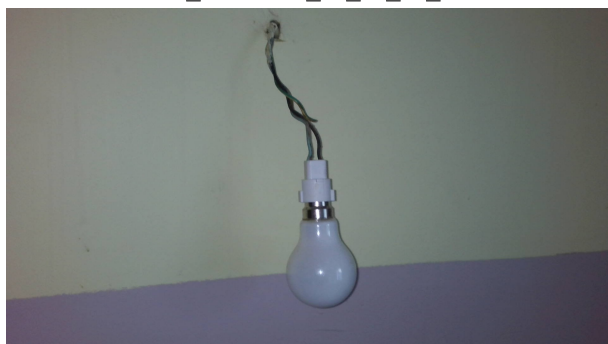
WIN_20221031_09_36_13_Pro

L'installation comporte au moins un MATERIEL ELECTRIQUE inadapté à l'usage.

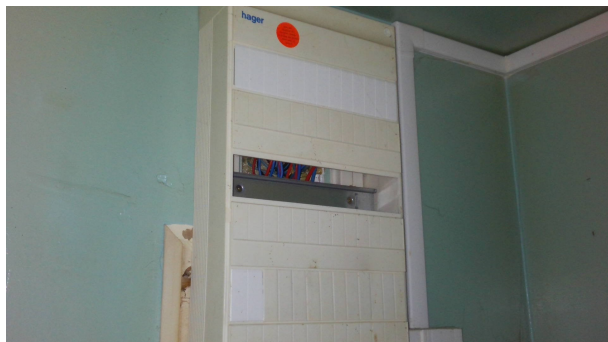
WIN_20221031_09_43_45_Pro

Au moins un CONDUCTEUR isolé n'est pas placé sur toute sa longueur dans un conduit, une goulotte, une plinthe ou une huisserie, en matière isolante ou métallique, jusqu'à sa pénétration dans le MATERIEL ELECTRIQUE qu'il alimente.
