RDC - LOGEMENT 37 - PLAN DE REPÉRAGE - ACTIONS MENÉES

Référence:
002ER685835

RDC - LOGEMENT 37 - MPCA REVÊTEMENT DE SOL				Référence: 002ER685835

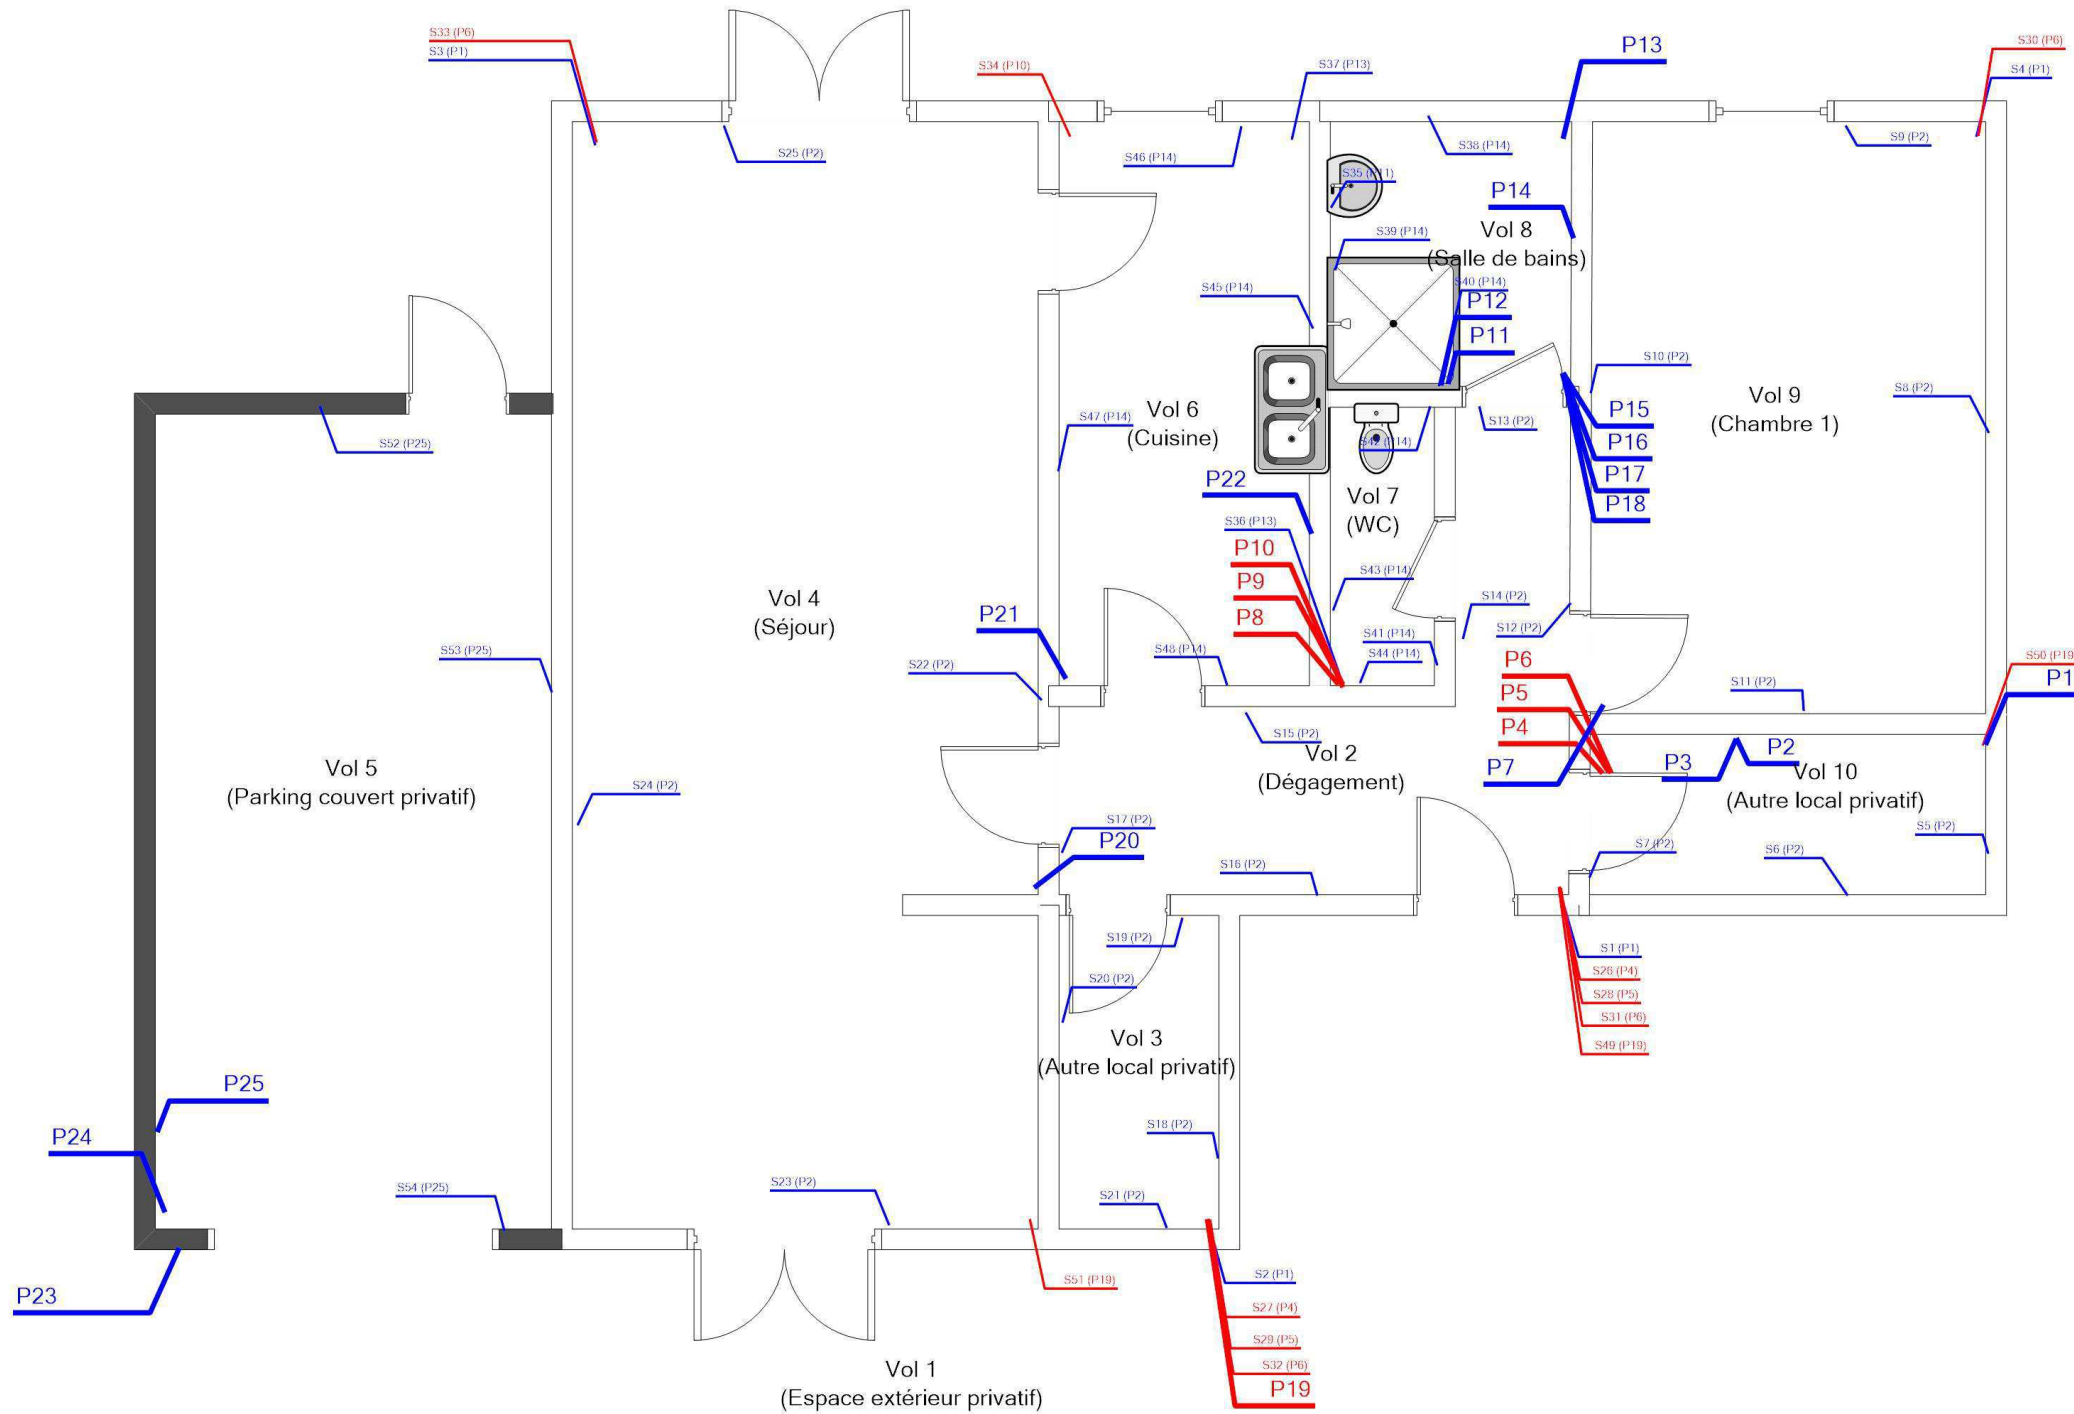
P4 : Colle / Ragréage / Revêtement
- Souple / Effritable / Dur - Jaune /
Gris / Beige

P10 : Colle bitumeuse

P19 : Colle bitumeuse

P6 : Ragréage

P8 : Colle / Revêtement / Colle -
Souple / Dur / Bitumineux - Jaune /
Beige / Noir

P5 : Dalles plastiques

P9 : Dalles plastiques

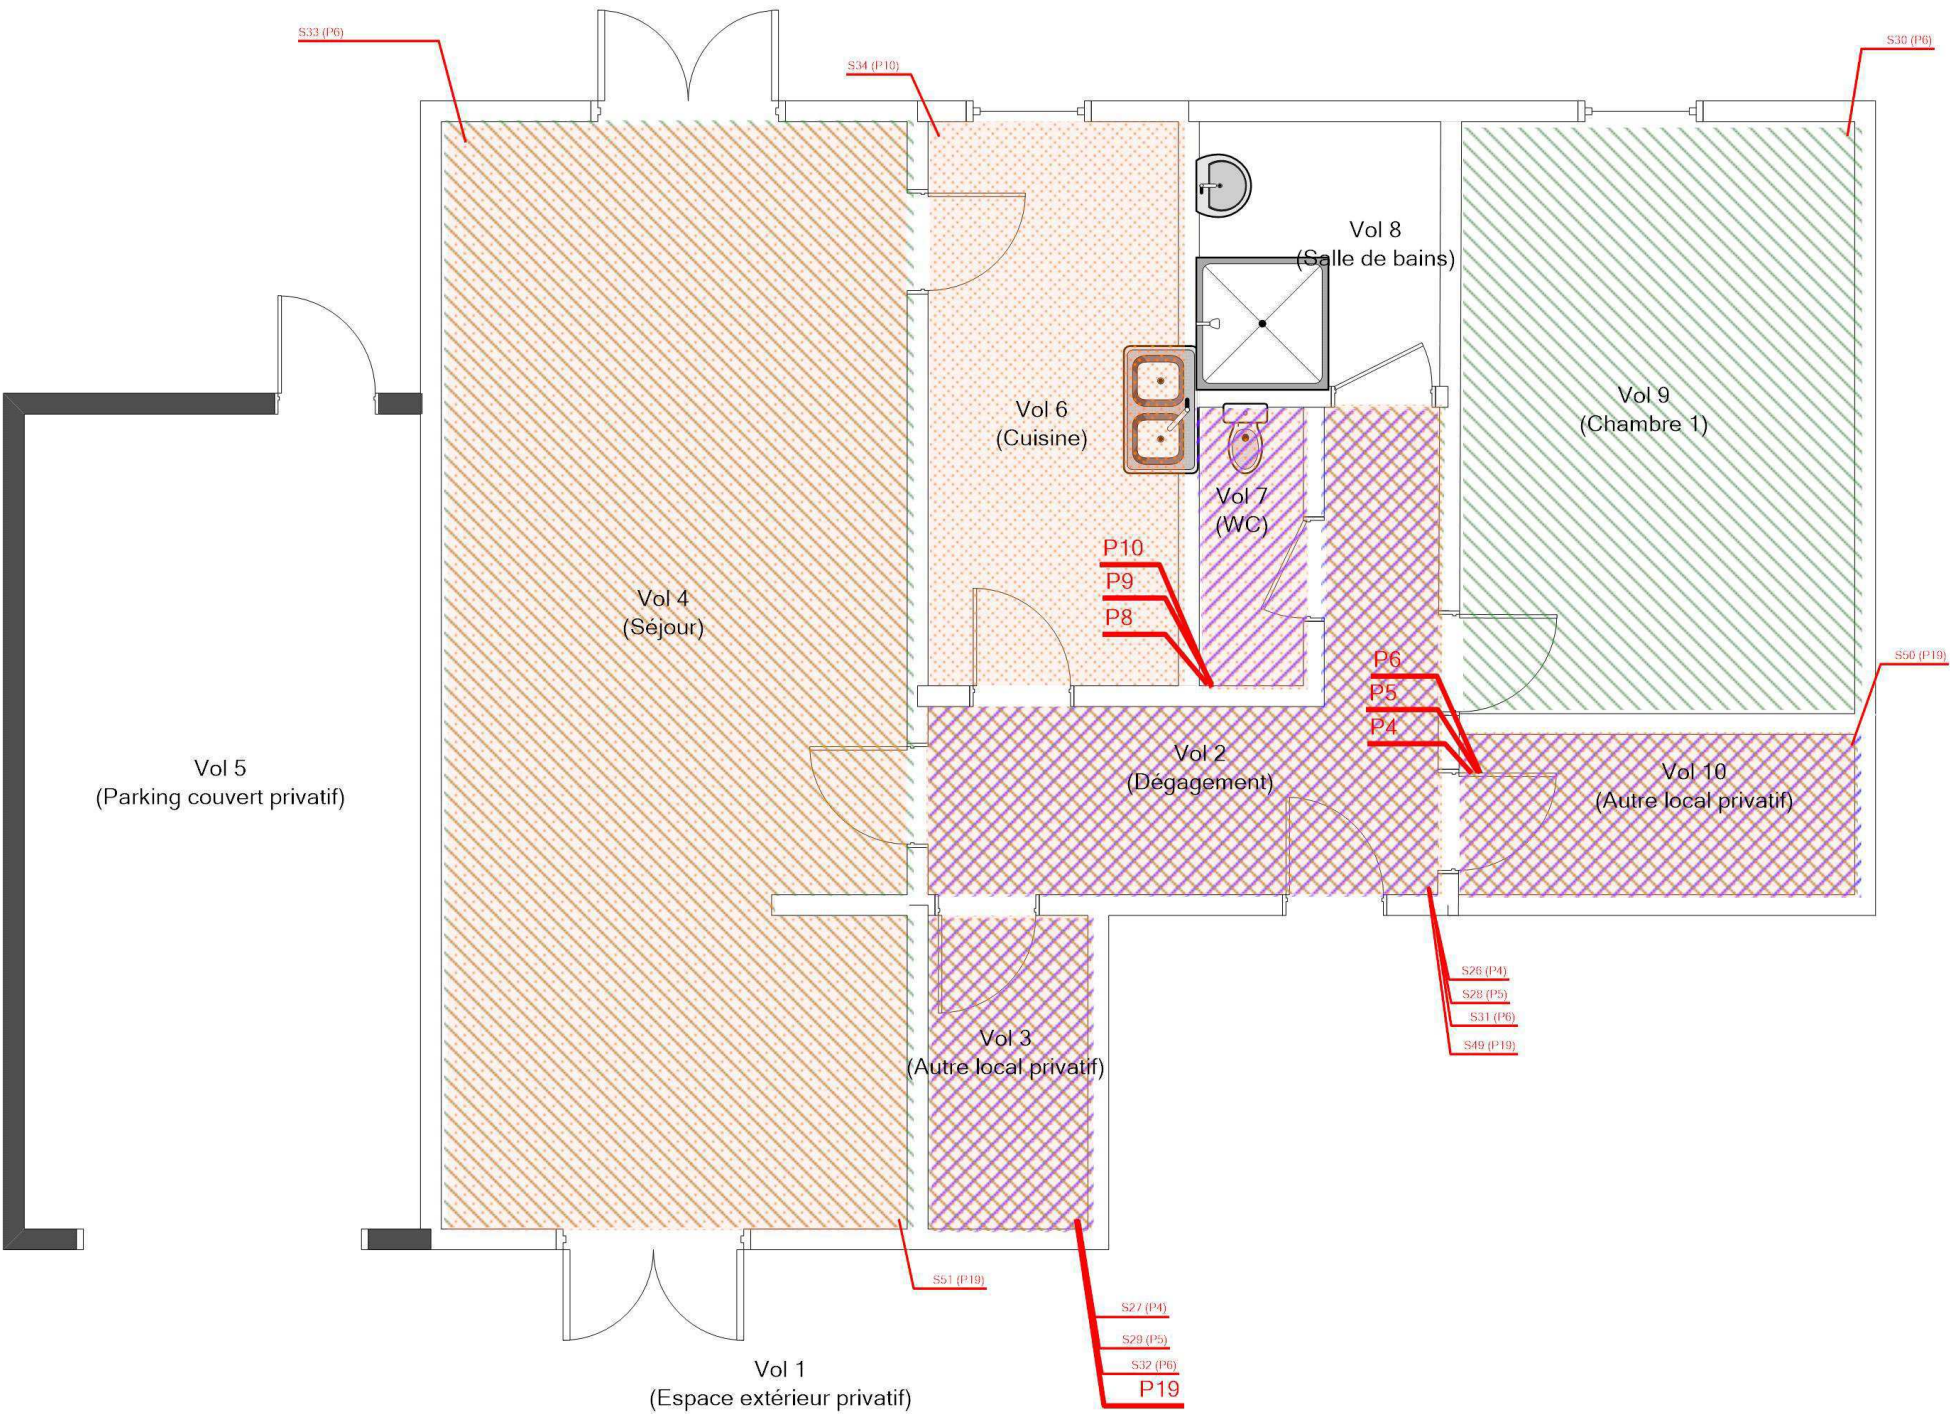
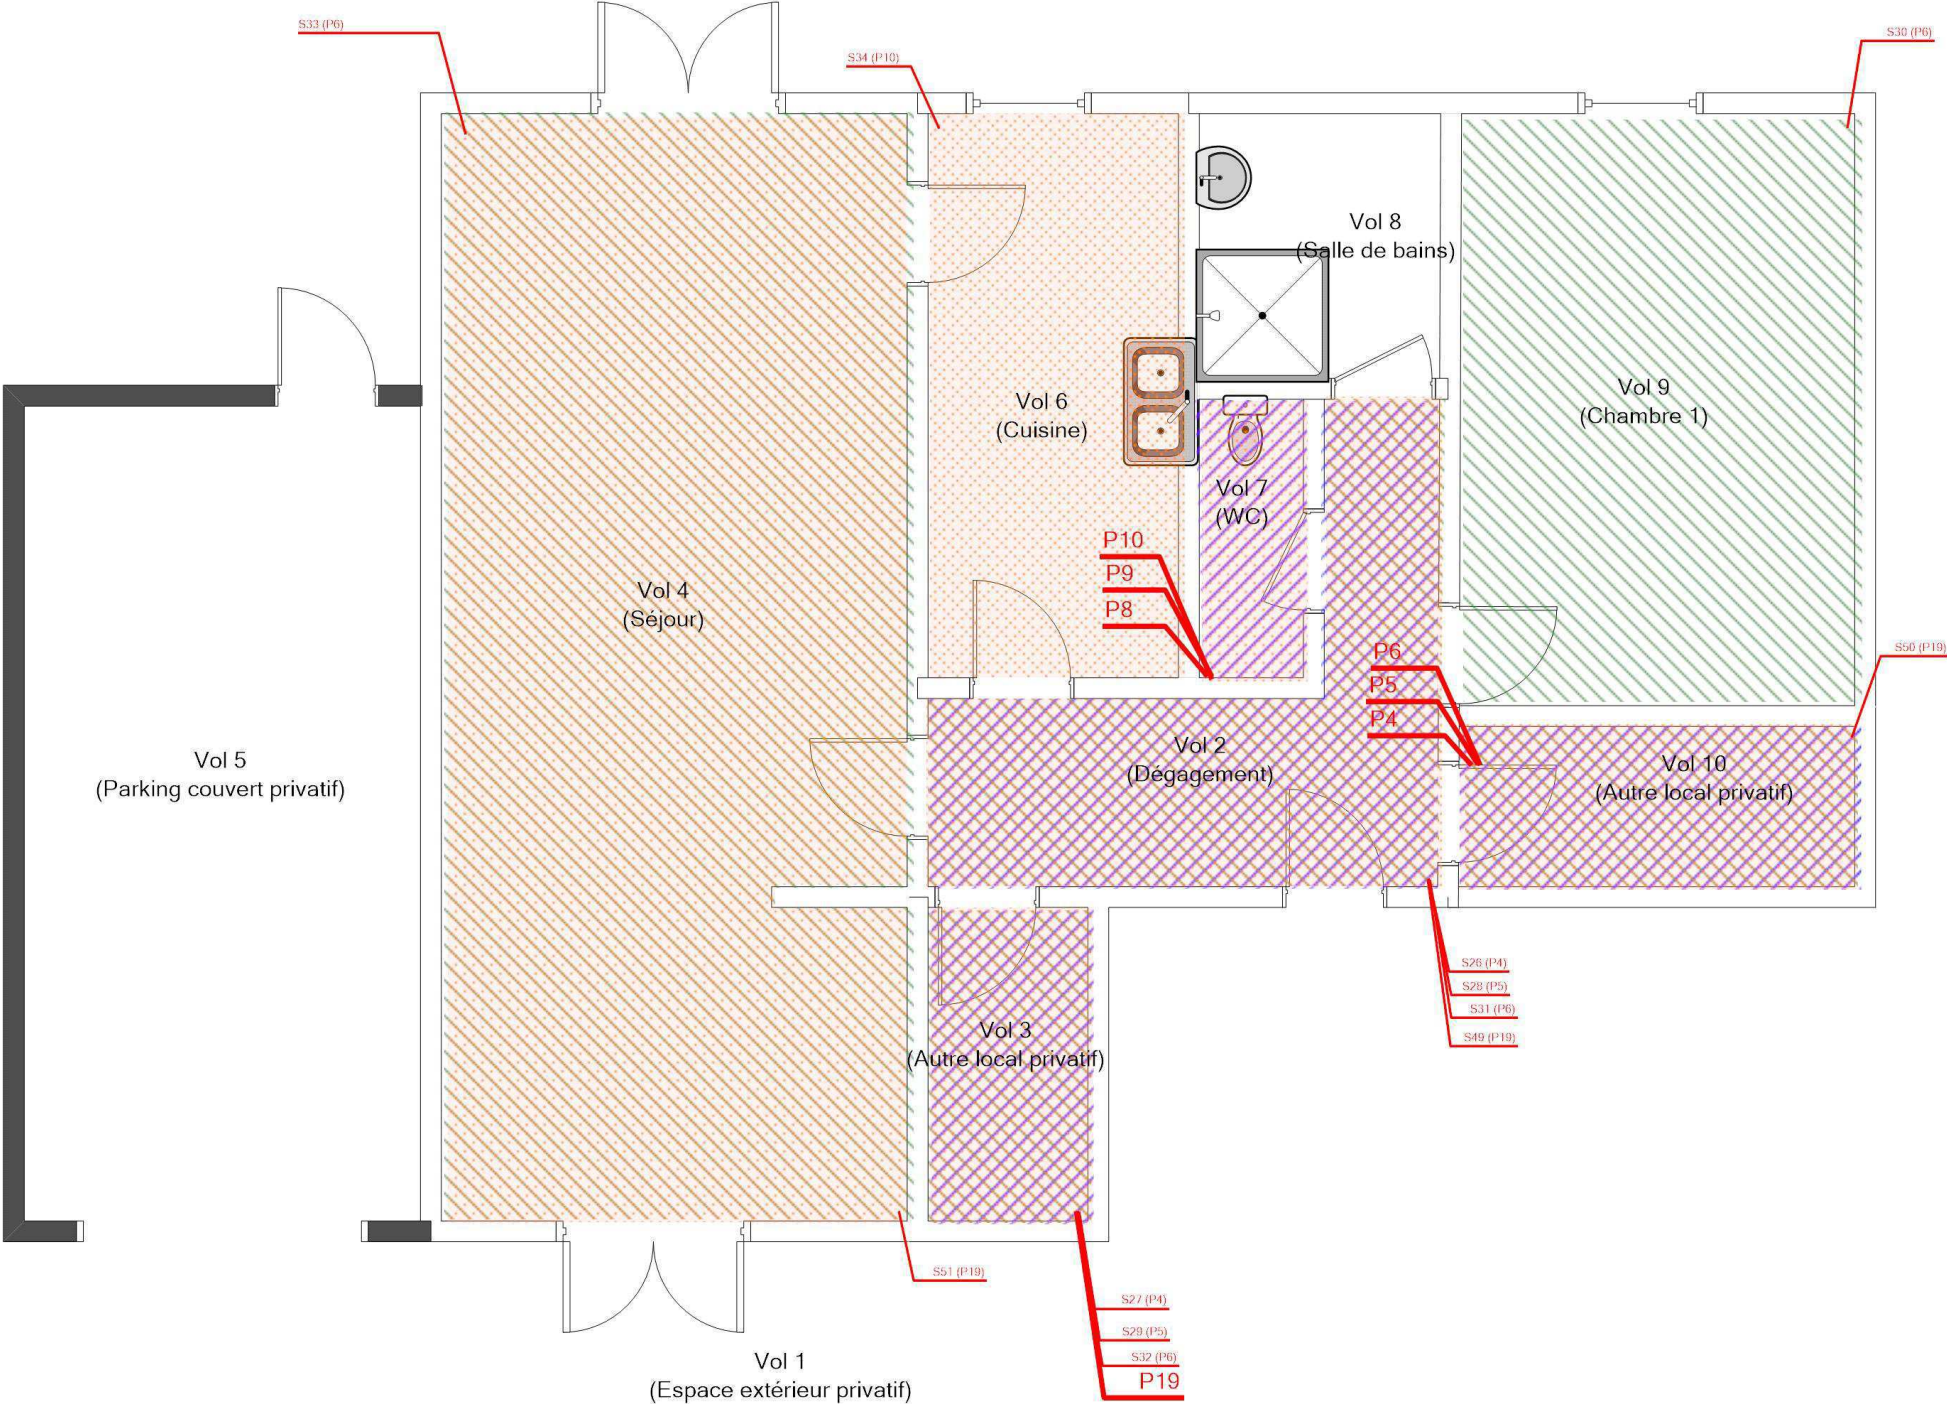
P4 : Colle / Ragréage / Revêtement - Souple / Effritable / Dur - Jaune / Gris / Beige

P10 : Colle bitumeuse

P19 : Colle bitumeuse

P6 : Ragréage

P8 : Colle / Revêtement / Colle - Souple / Dur / Bitumineux - Jaune / Beige / Noir

P5 : Dalles plastiques
