RDC - LOGEMENT 39 - PLAN DE REPÉRAGE - ACTIONS MENÉES

Référence:
002ER685879

Adresse du bien
N°39 RUE VERLAINE
18240 BELLEVILLE SUR LOIRE

Date intervention
04/12/2023

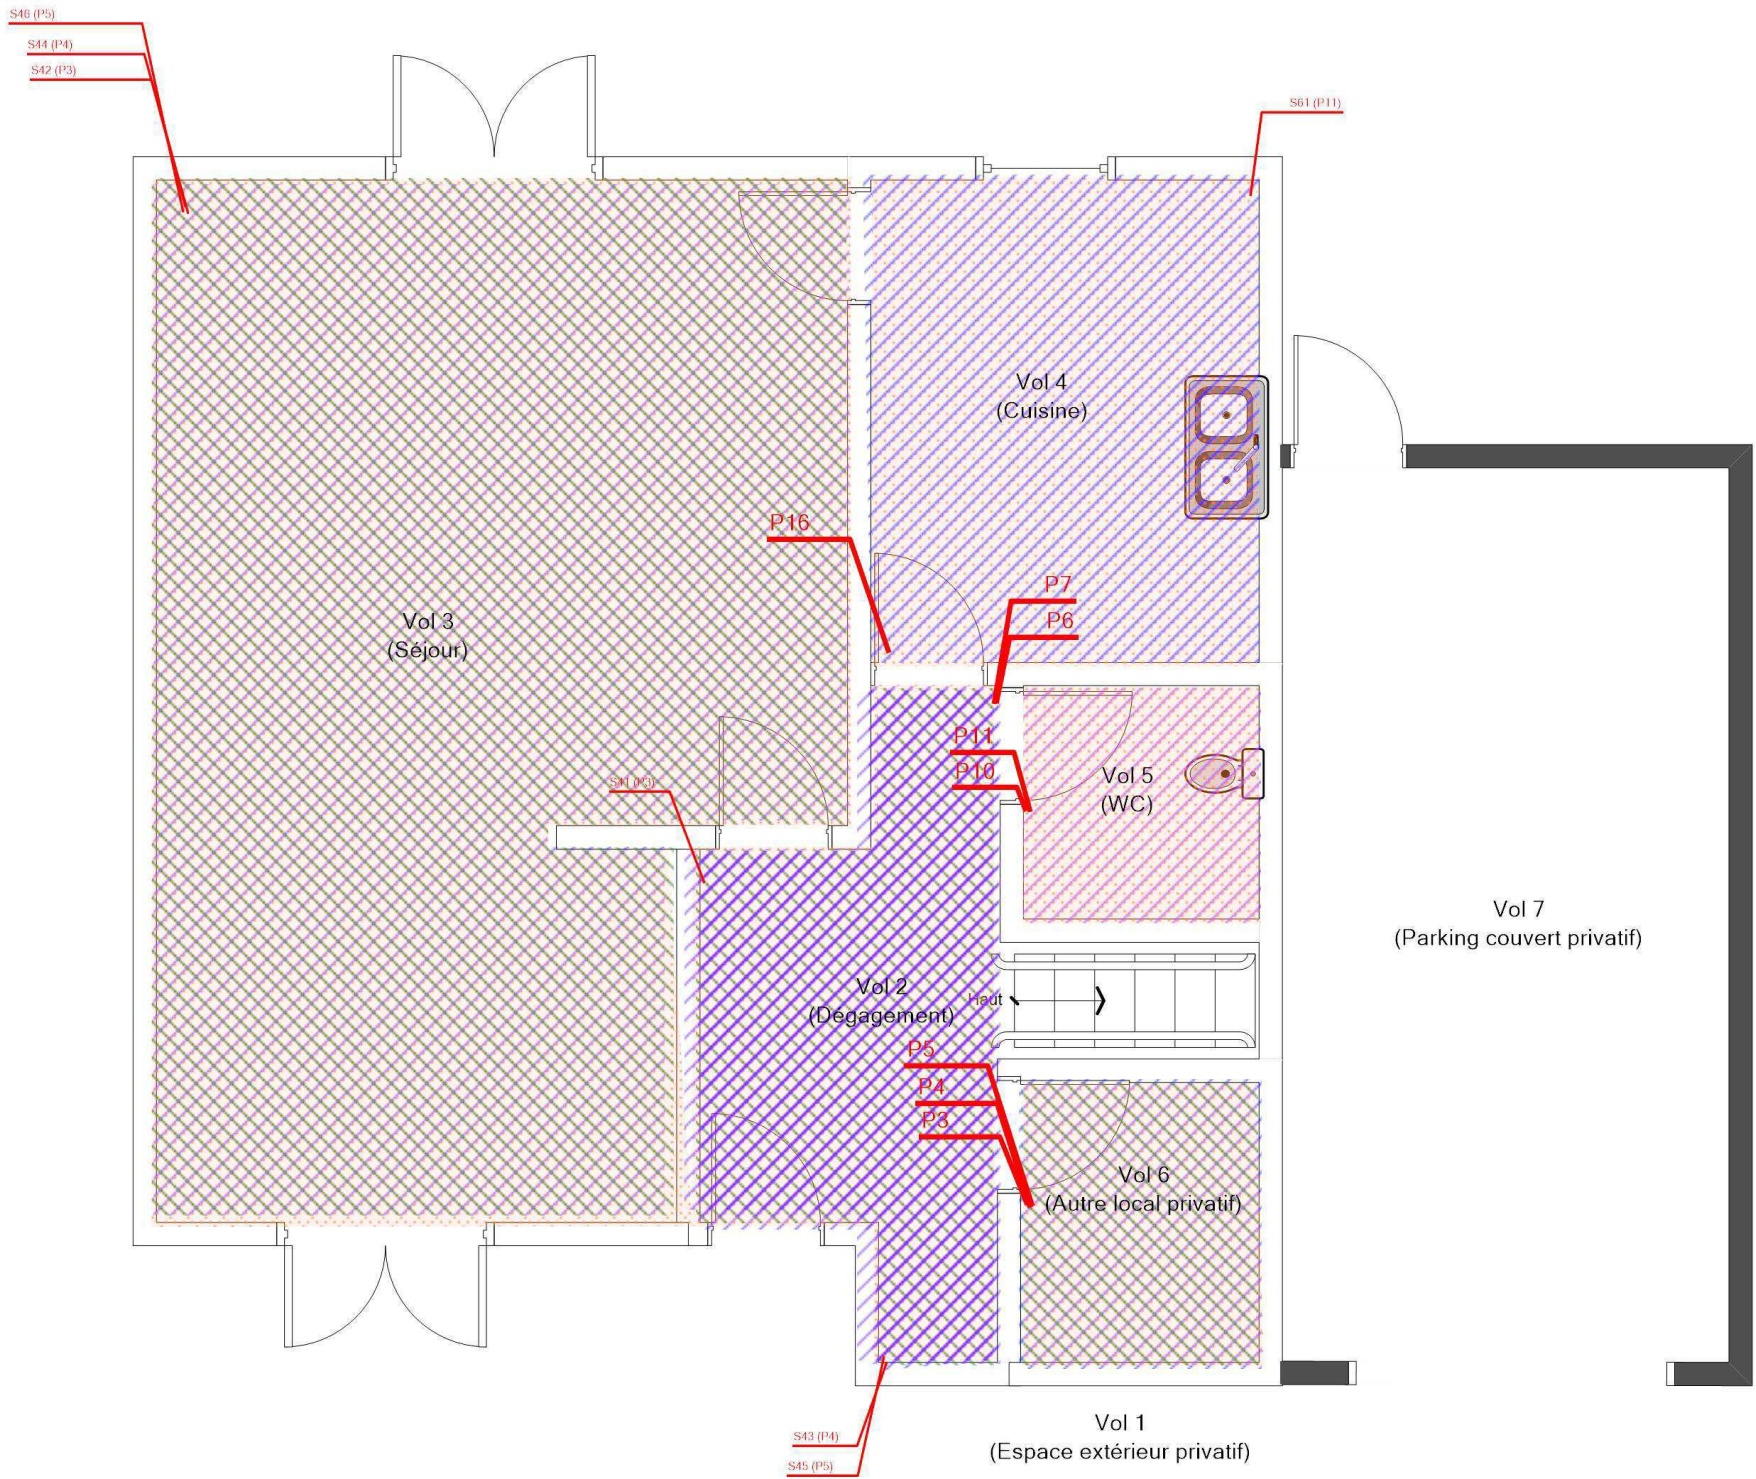
RDC - LOGEMENT 39 - MPCA TOUTES CATÉGORIES CONFONDUES

P3 : Dalle dure cassante verte,
Colle bitumineuse noire

P10 : Colle bitumineuse noire

P5 : Colle bitumineuse noire en
faible quantité en vrac

P4 : Colle bitumeuse

P11 : Colle bitumineuse noire +
ragréage gris non séparable

P16 : Dalles plastiques

P6 : Ragréage gris non séparable +
colle bitumineuse noire

P7 : Colle polymère jaune non
séparable + colle bitumineuse noire

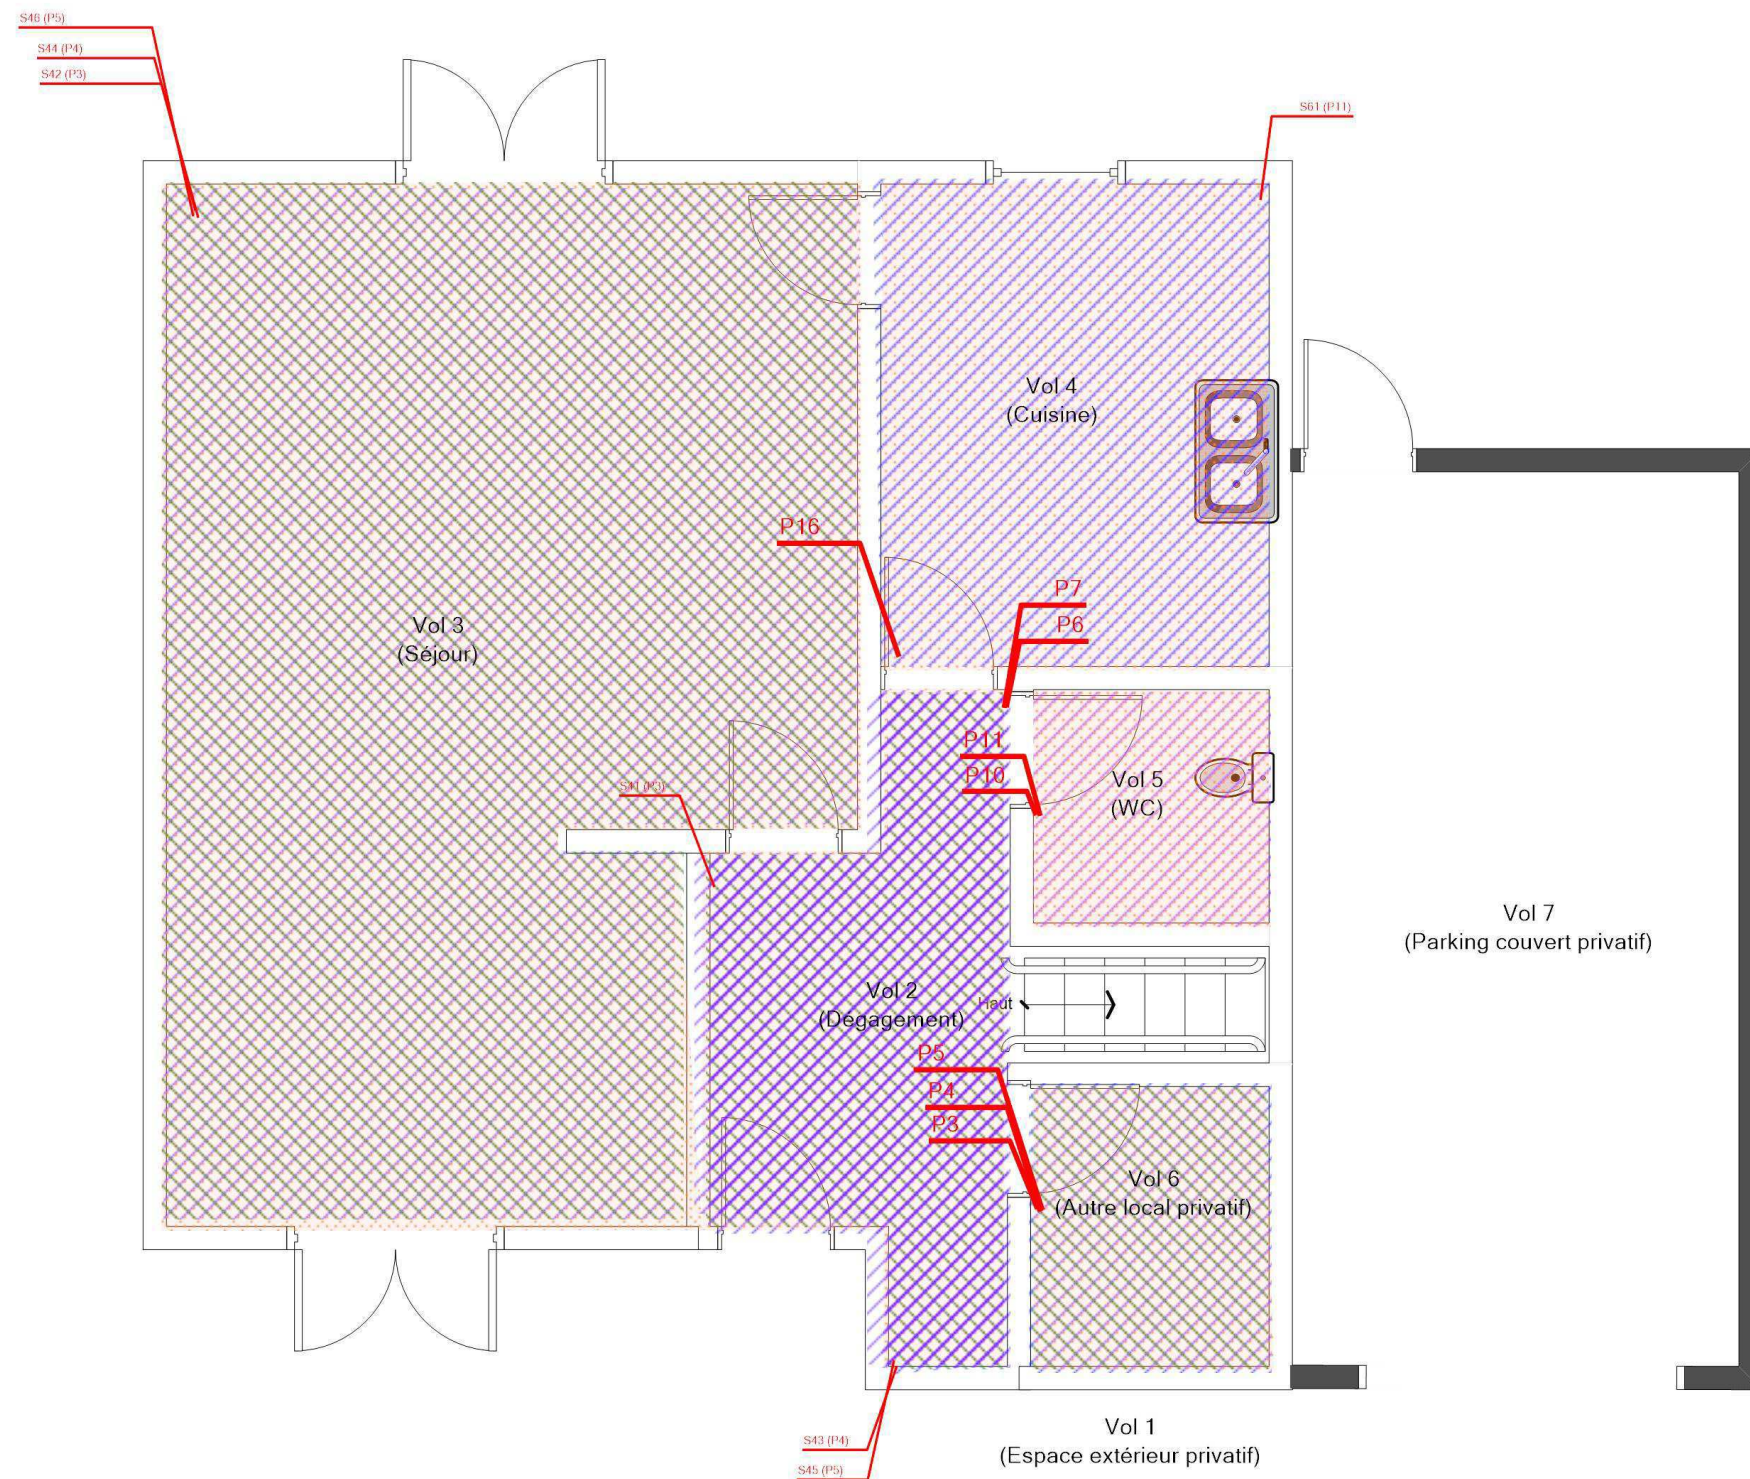
RDC - LOGEMENT 39 - MPCA REVÊTEMENT DE SOL

| | P3 : Dalle dure cassante verte, Colle bitumineuse noire |
| | P10 : Colle bitumineuse noire |
| | P5 : Colle bitumineuse noire en faible quantité en vrac |
| | P4 : Colle bitumeuse |
| | P11 : Colle bitumineuse noire + ragréage gris non séparable |
| | P16 : Dalles plastiques |
| | P6 : Ragréage gris non séparable + colle bitumineuse noire |
| | P7 : Colle polymère jaune non séparable + colle bitumineuse noire |

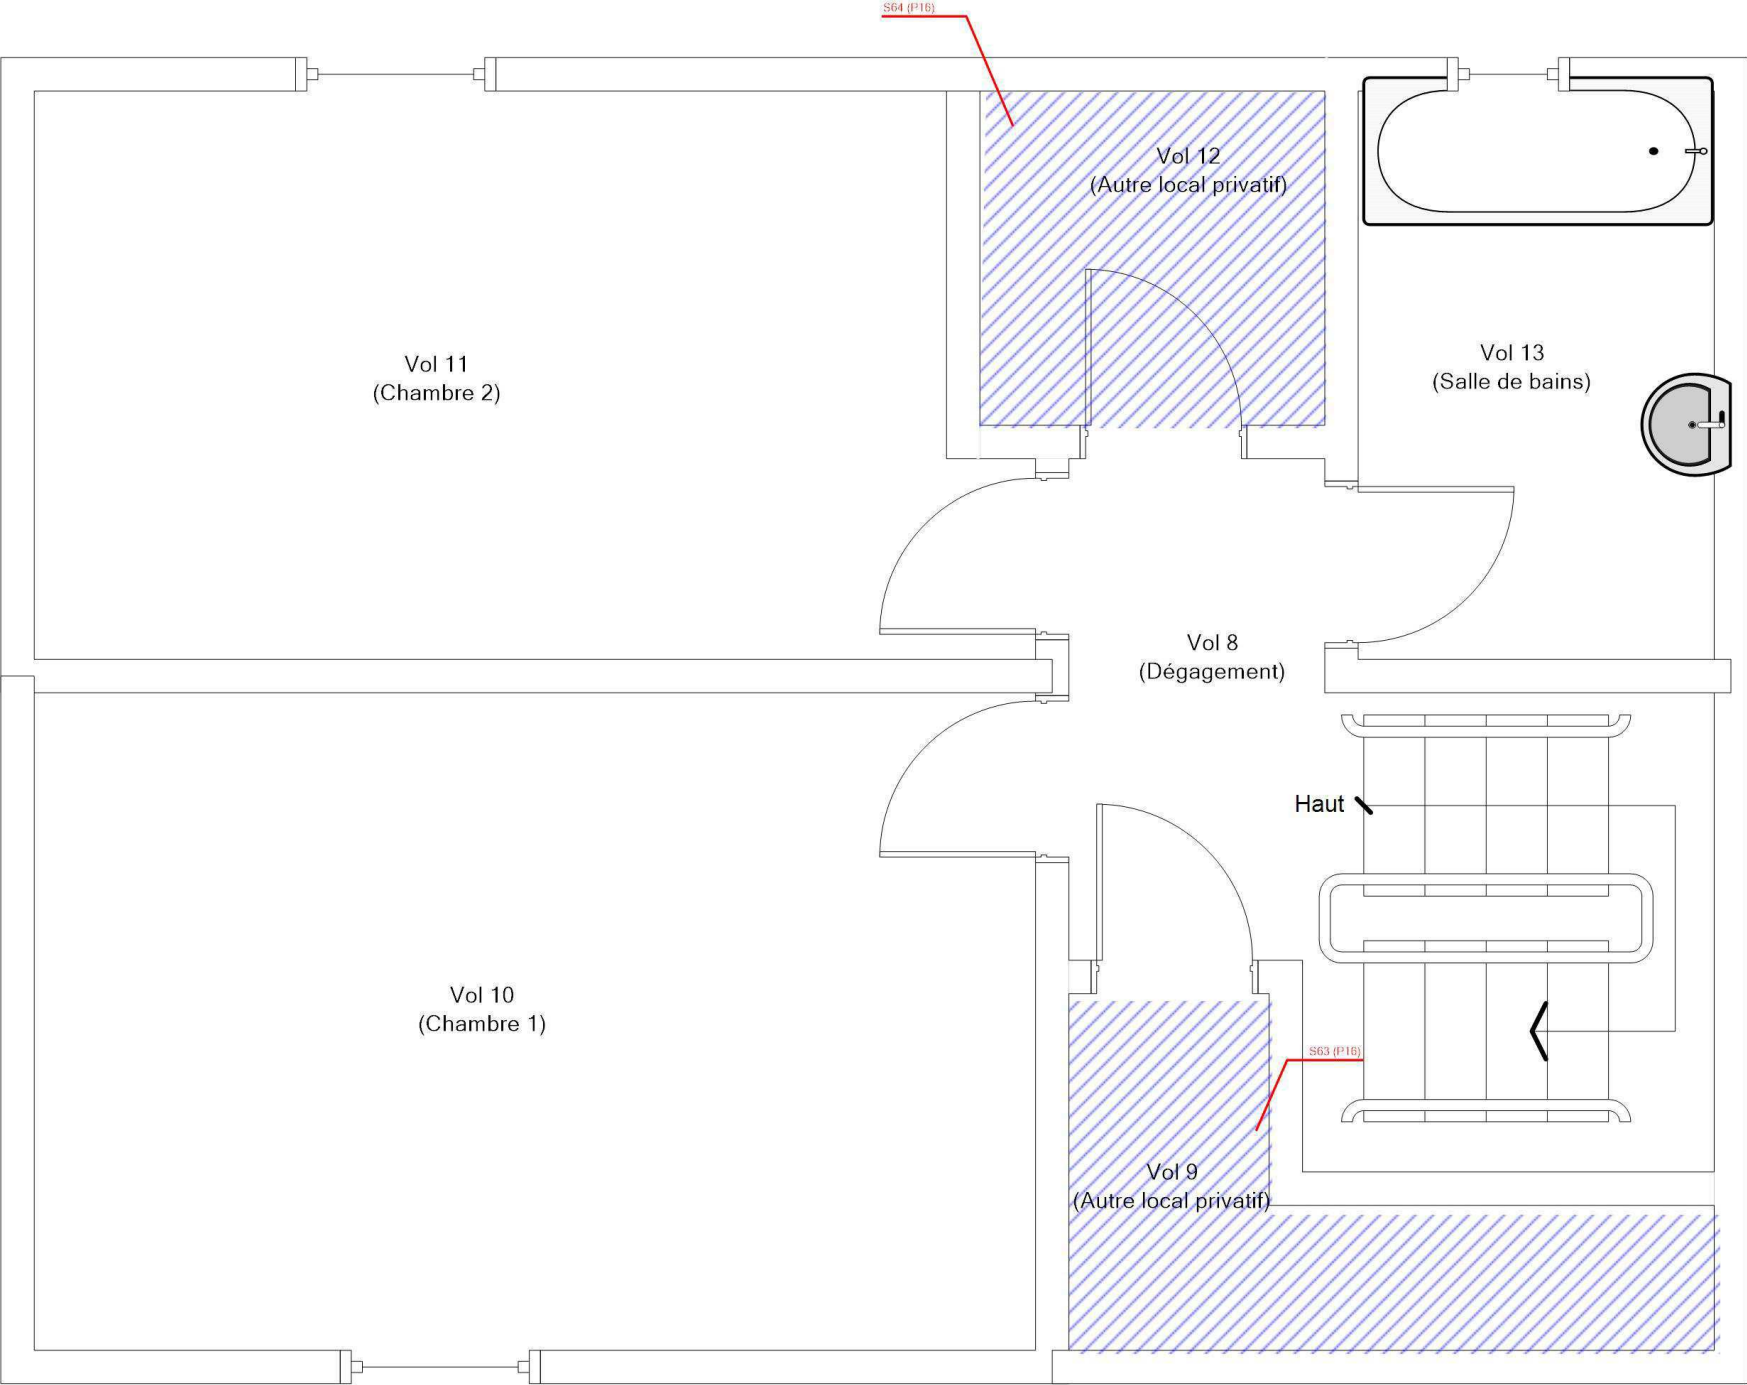
R+1 - LOGEMENT 39 - MPCA REVÊTEMENT DE SOL

P16 : Dalles plastiques
