REZ DE CHAUSSEE - PLAN DE REPÉRAGE - ACTIONS MENÉES

Adresse du bien
N°47 RUE VERLAINE
18240 BELLEVILLE SUR LOIRE

Désignation
BVIL-MI_BVIL-MI-47V_007575_SA DH.L.M. FRANCE LOIRE

Date intervention
02/11/2023

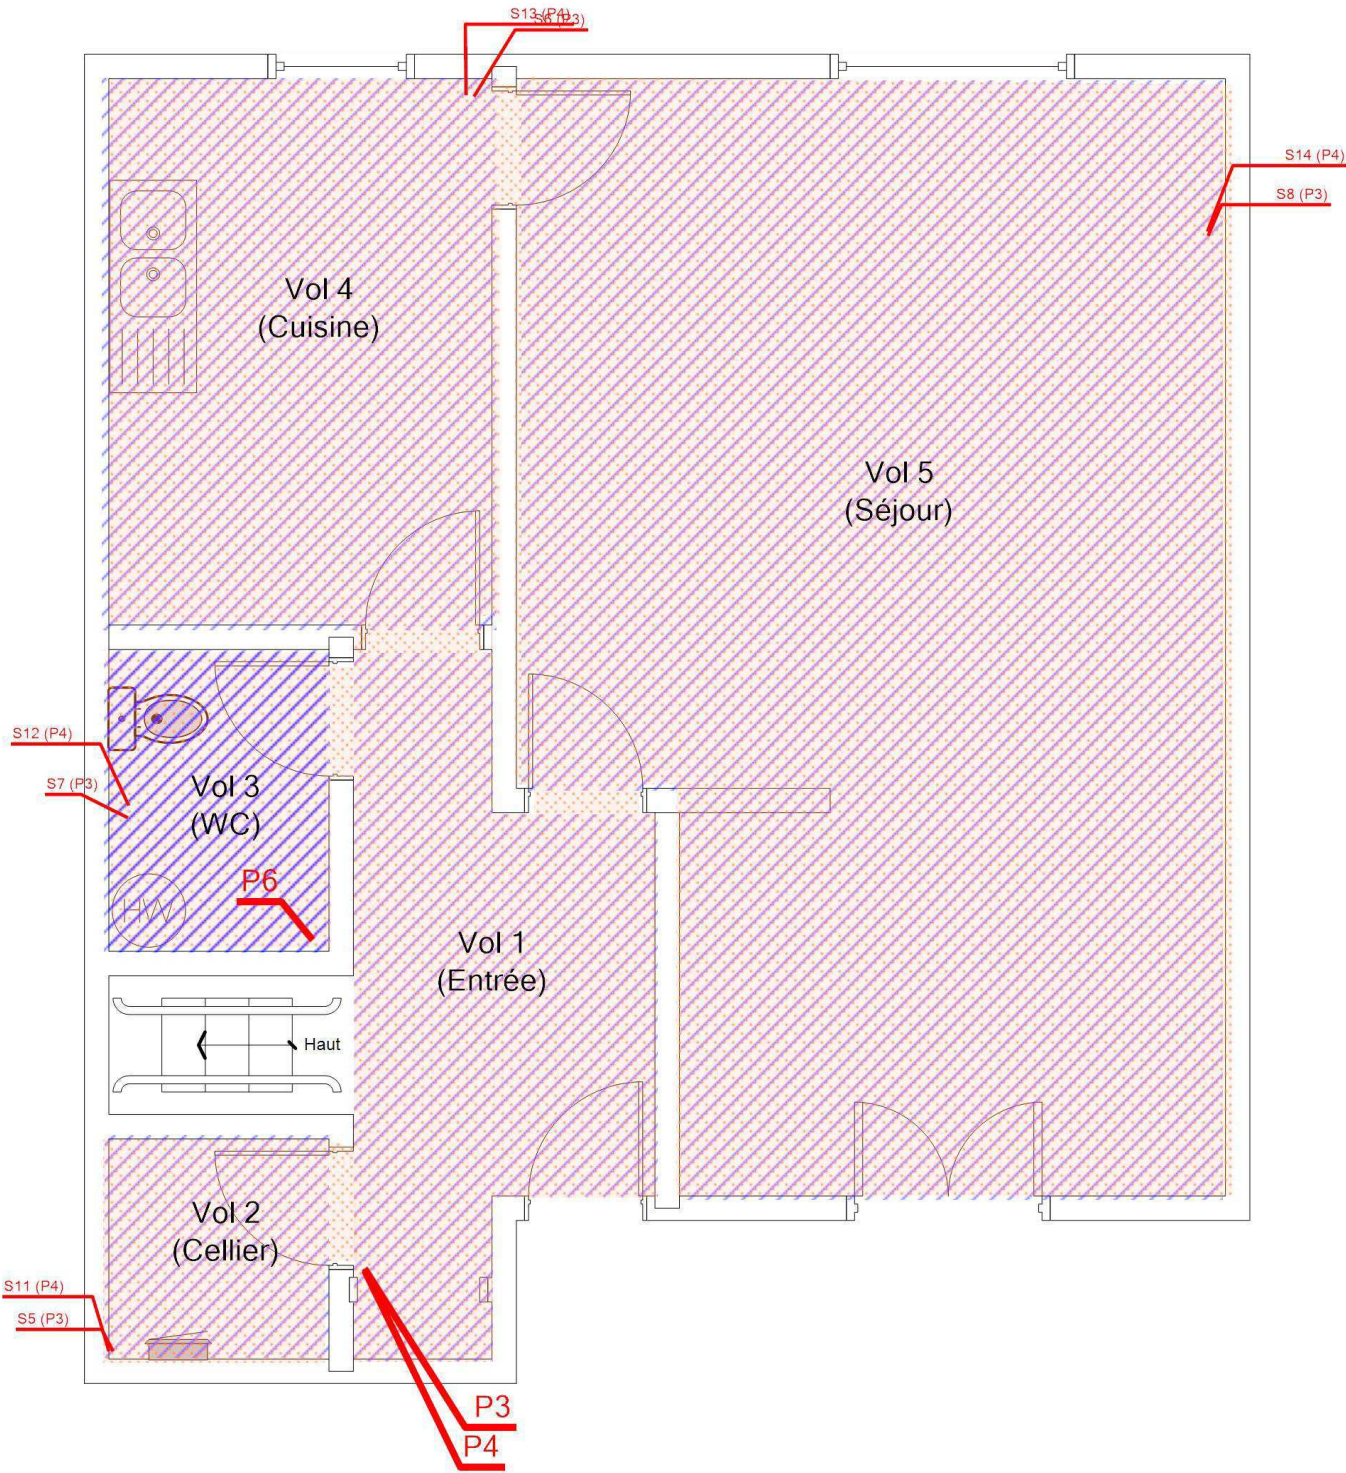
REZ DE CHAUSSEE - MPCA TOUTES CATEGORIES CONFONDUES

P3 : Dalle dure cassante verte,
Colle bitumineuse noire

P4 : Colle bitumineuse noire

P6 : Peinture non séparable + dalle
dure cassante marron, Colle
bitumineuse noire

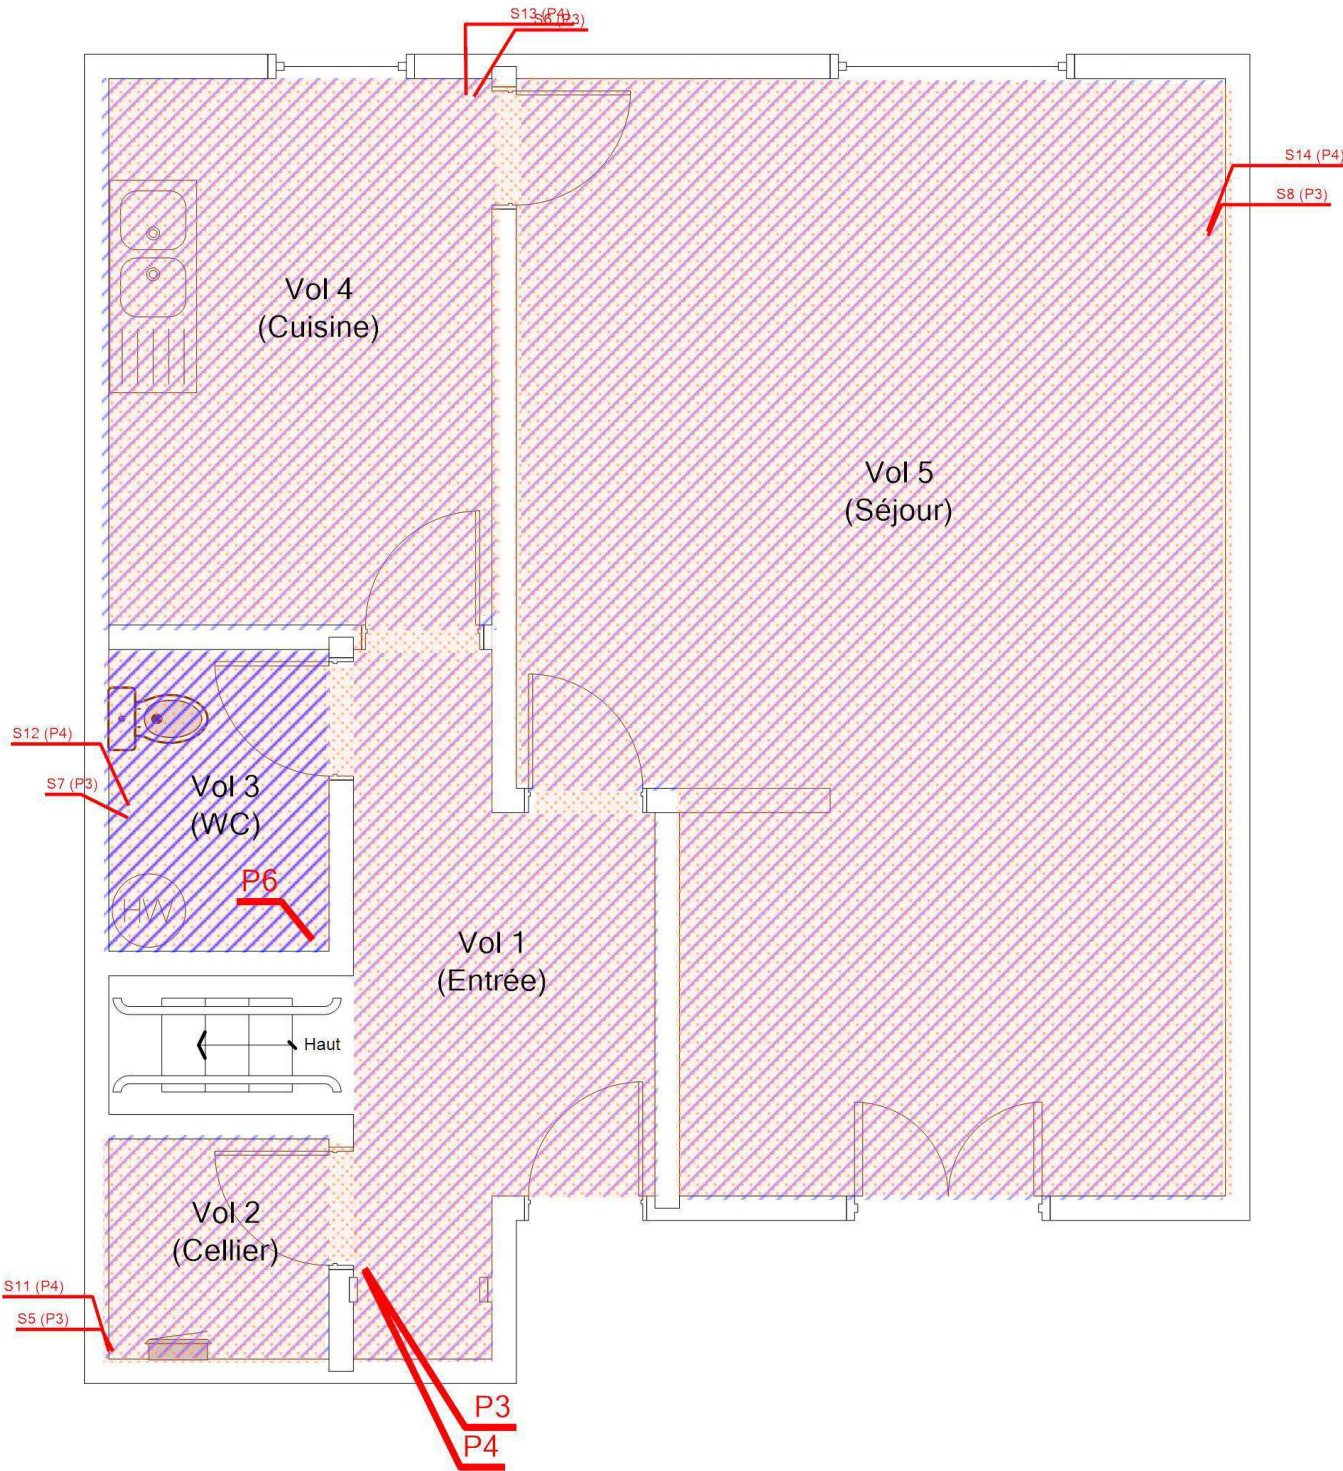
REZ DE CHAUSSEE - MPCA REVÊTEMENT DE SOL

P3 : Dalle dure cassante verte,
Colle bitumineuse noire

P4 : Colle bitumineuse noire

P6 : Peinture non séparable + dalle
dure cassante marron, Colle
bitumineuse noire
