REZ DE CHAUSSEE - PLAN DE REPÉRAGE - ACTIONS MENÉES

Adresse du bien
N°48 RUE VERLAINE
18240 BELLEVILLE SUR LOIRE

Désignation
BVIL-MI_BVIL-MI-48V_007577_SA DH.L.M. FRANCE LOIRE -
Maison de type T4 Bis

Date intervention
11/12/2023

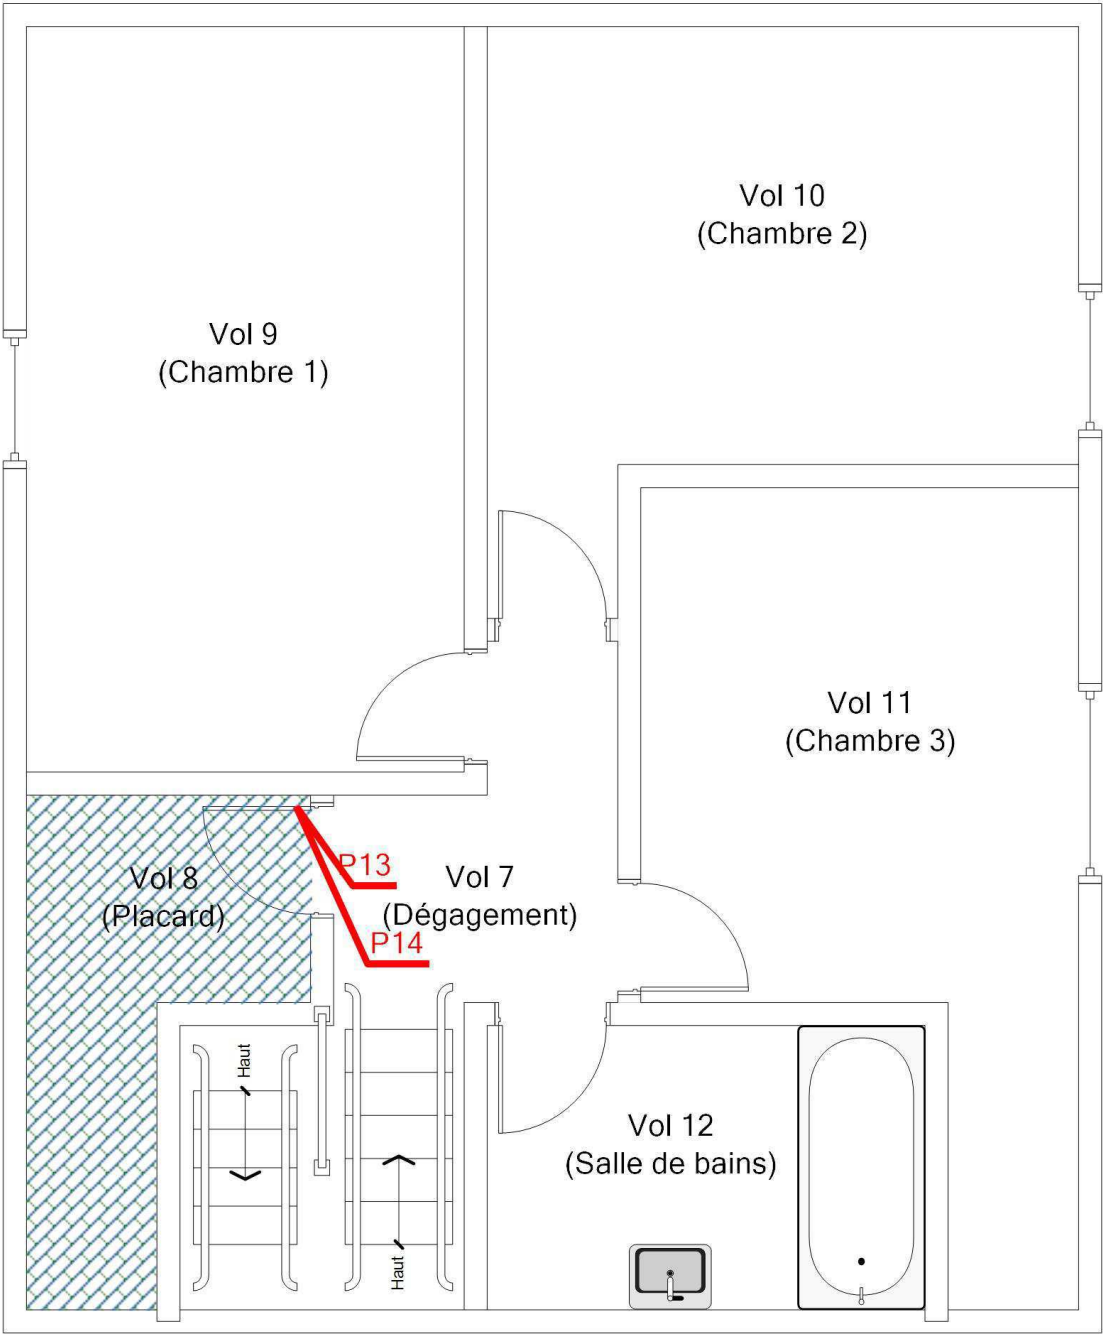
1ER ÉTAGE - MPCA TOUTES CATÉGORIES CONFONDUES

P14 : Plancher

P13 : Peinture non séparable +
colle polymère jaune, Revêtement
souple orange + colle polymère
jaune non séparable
