RDC - LOGEMENT 56 - PLAN DE REPÉRAGE - ACTIONS MENÉES

Référence:
002ER685909

Adresse du bien
N°56 RUE VERLAINE
18240 BELLEVILLE SUR LOIRE

Date intervention
05/12/2023

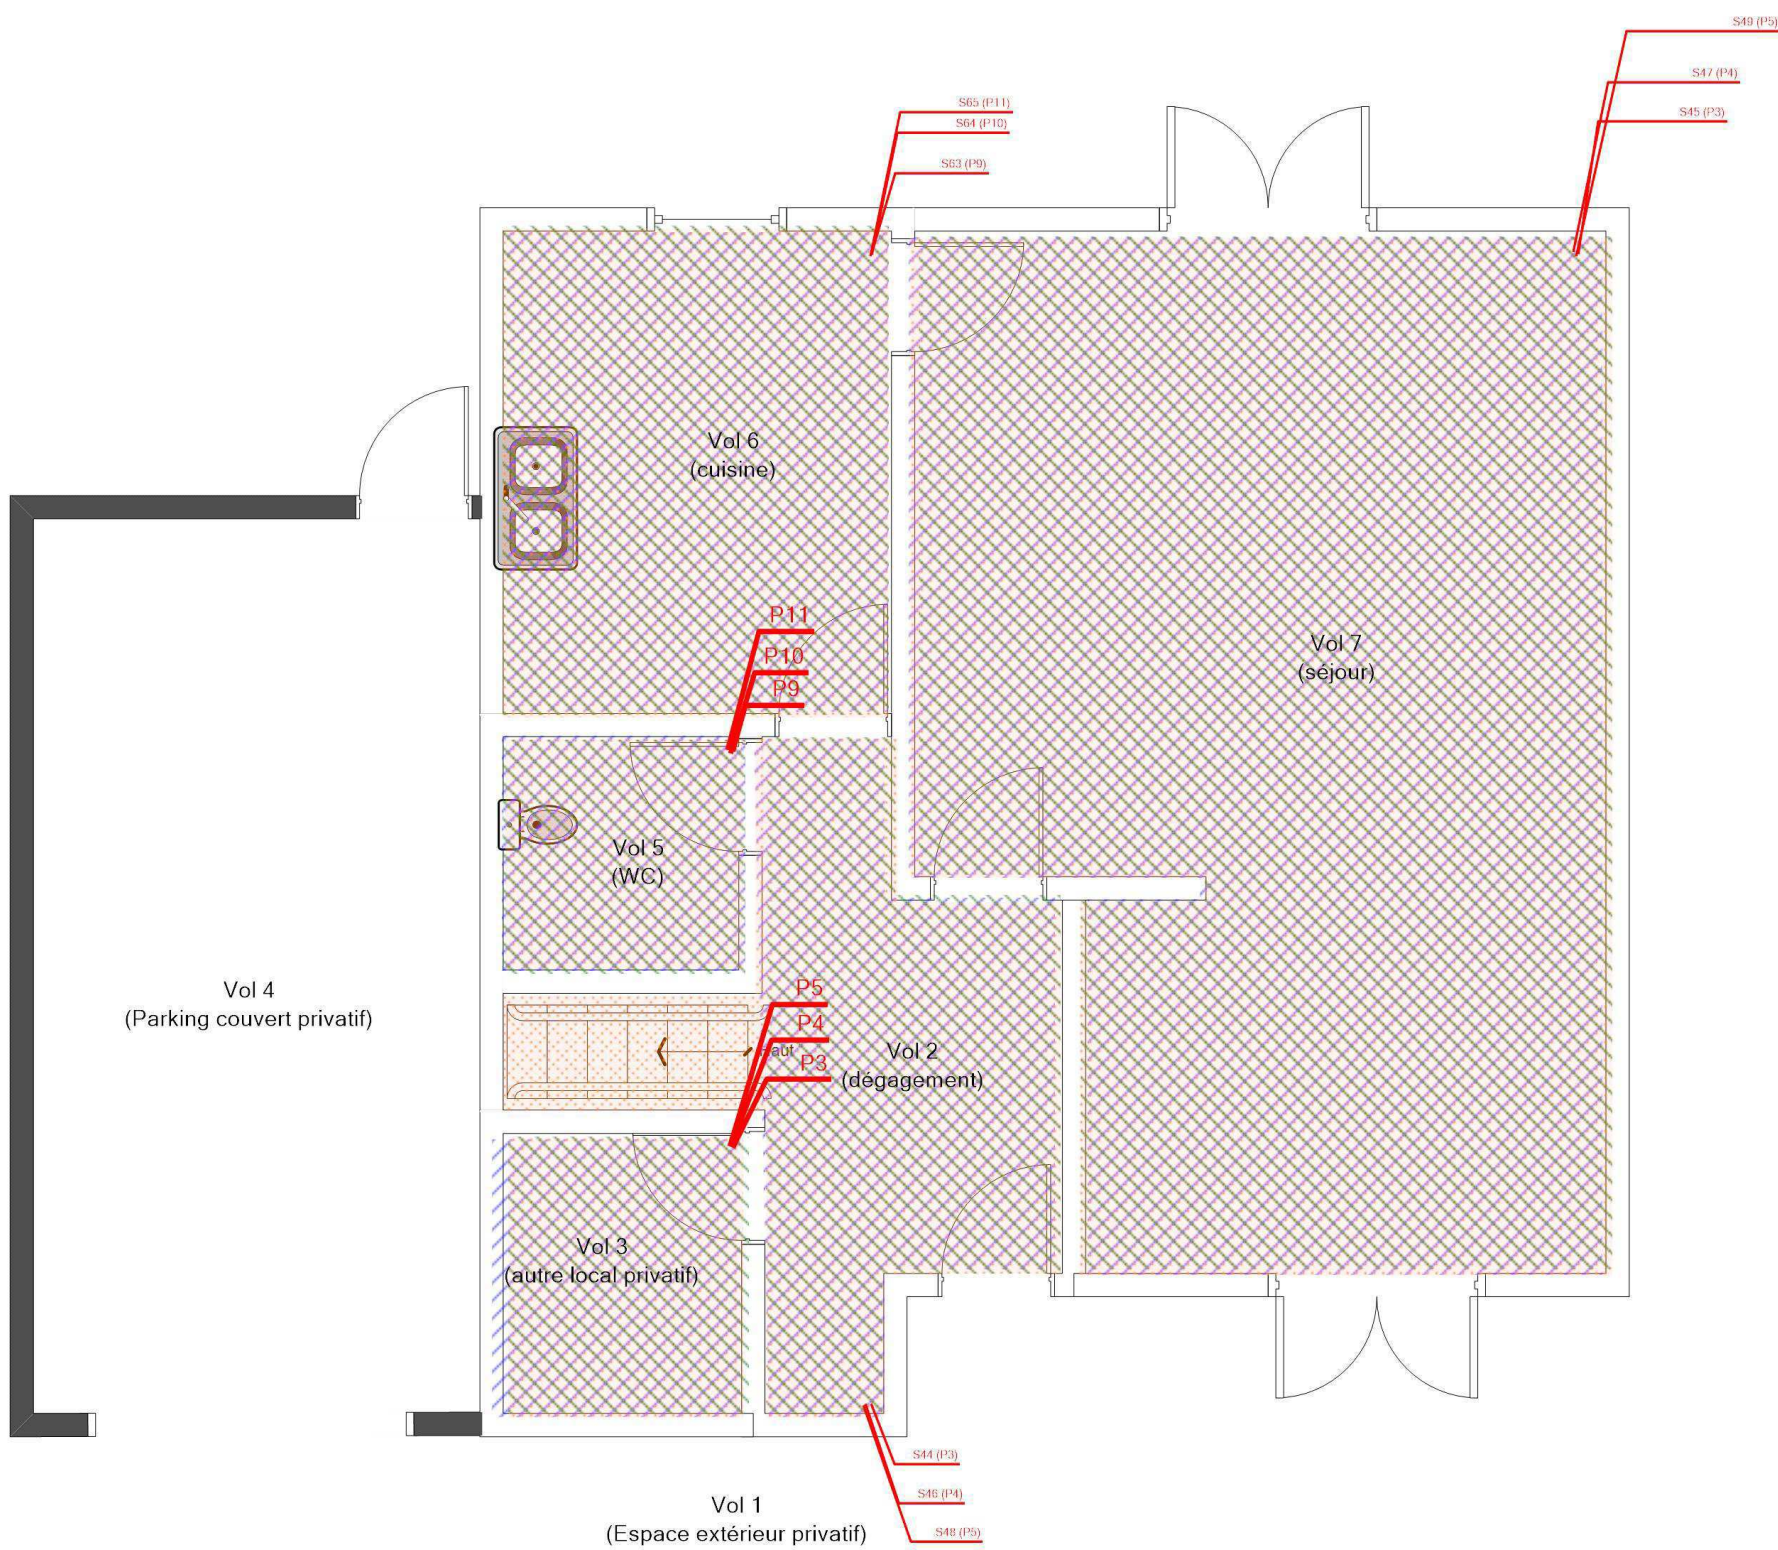
RDC - LOGEMENT 56 - MPCA TOUTES CATÉGORIES CONFONDUES

P4 : Dalle dure cassante grise, Colle bitumineuse noire + ragréage gris non séparable
	P5 : Peinture en vrac non séparable + colle bitumineuse noire
	P9 : Dalle dure cassante rouge, Colle bitumineuse noire
	P11 : Colle bitumineuse noire en faible quantité en vrac
	P10 : Colle bitumeuse
	P3 : Dalle dure cassante verte + peinture non séparable, Colle bitumineuse noire + ragréage gris non séparable

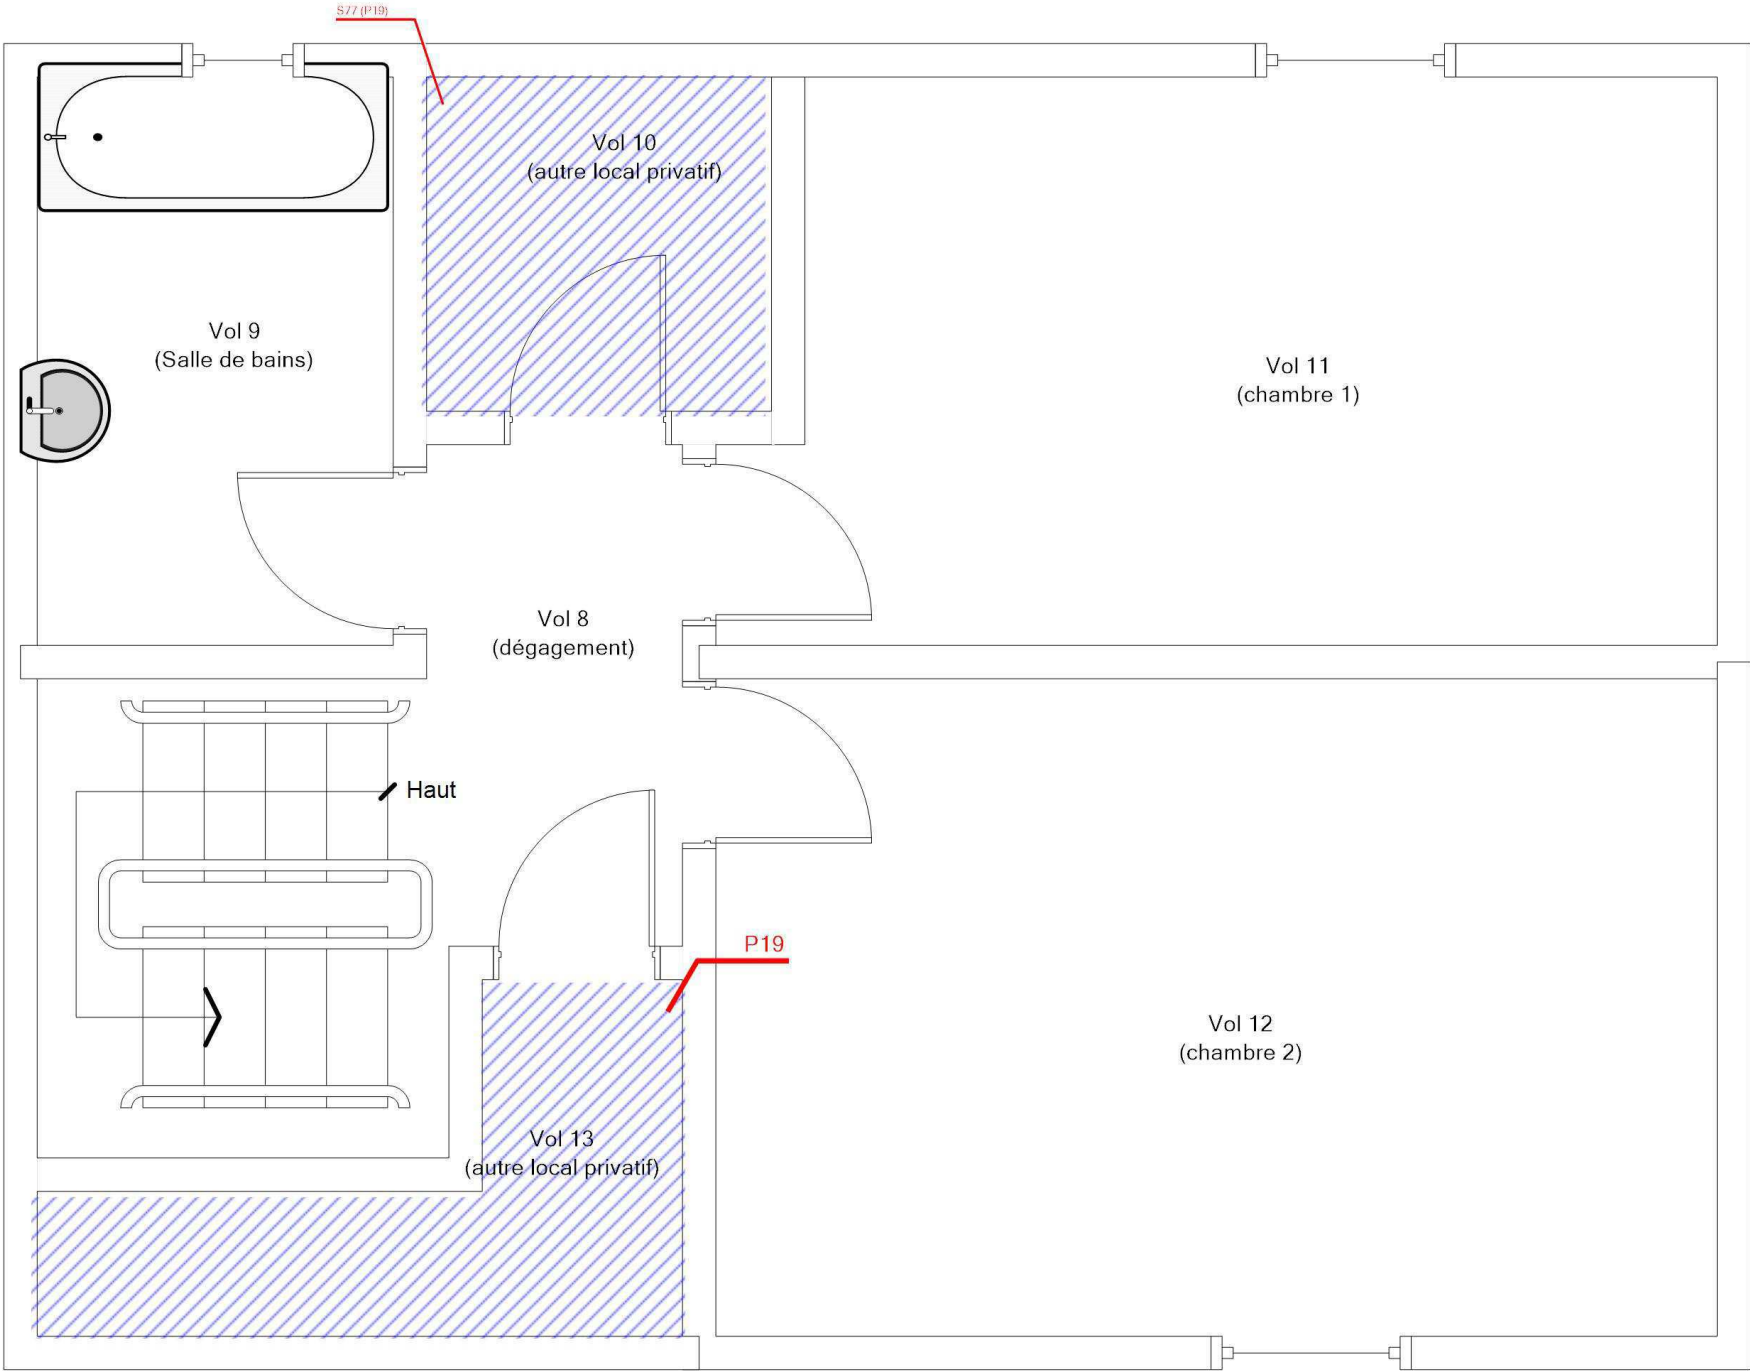
R+1 - LOGEMENT 56 - MPCA TOUTES CATÉGORIES CONFONDUES				Référence: 002ER685909

P19 : Dalles plastiques
Adresse du bien		Désignation	Date intervention	Technicien intervenant
N°56 RUE VERLAINE 18240 BELLEVILLE SUR LOIRE		BVIL-MI_BVIL-MI-56V_007593_SA DH.L.M. FRANCE LOIRE	05/12/2023	AUPETIT MATHIS

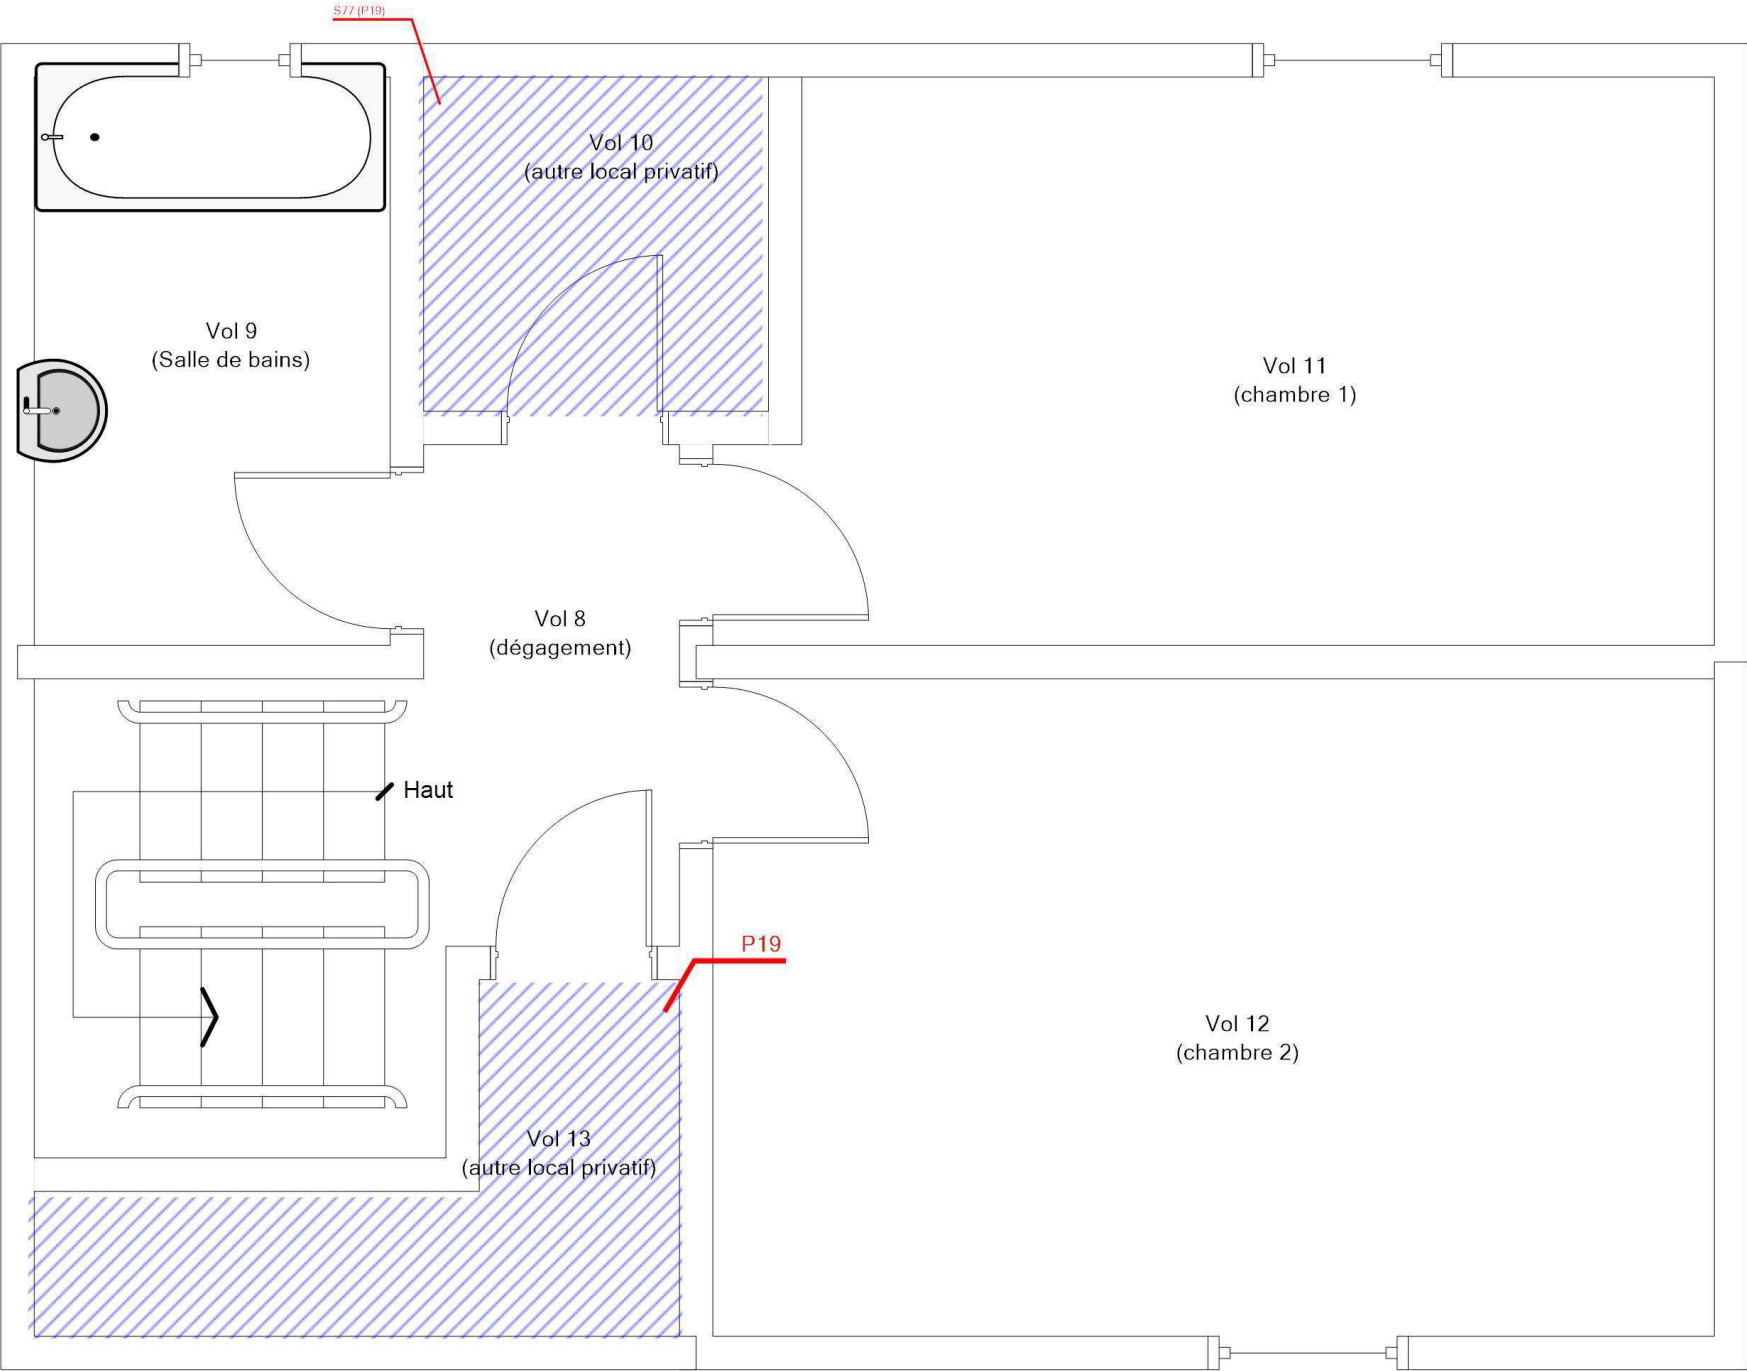
R+1 - LOGEMENT 56 - MPCA REVÊTEMENT DE SOL

P19 : Dalles plastiques
