REZ DE CHAUSSÉE - PLAN DE REPÉRAGE - ACTIONS MENÉES

N°63 RUE VERLAINE
18240 BELLEVILLE SUR LOIRE

Maison de type T3 Bis

02/11/2023

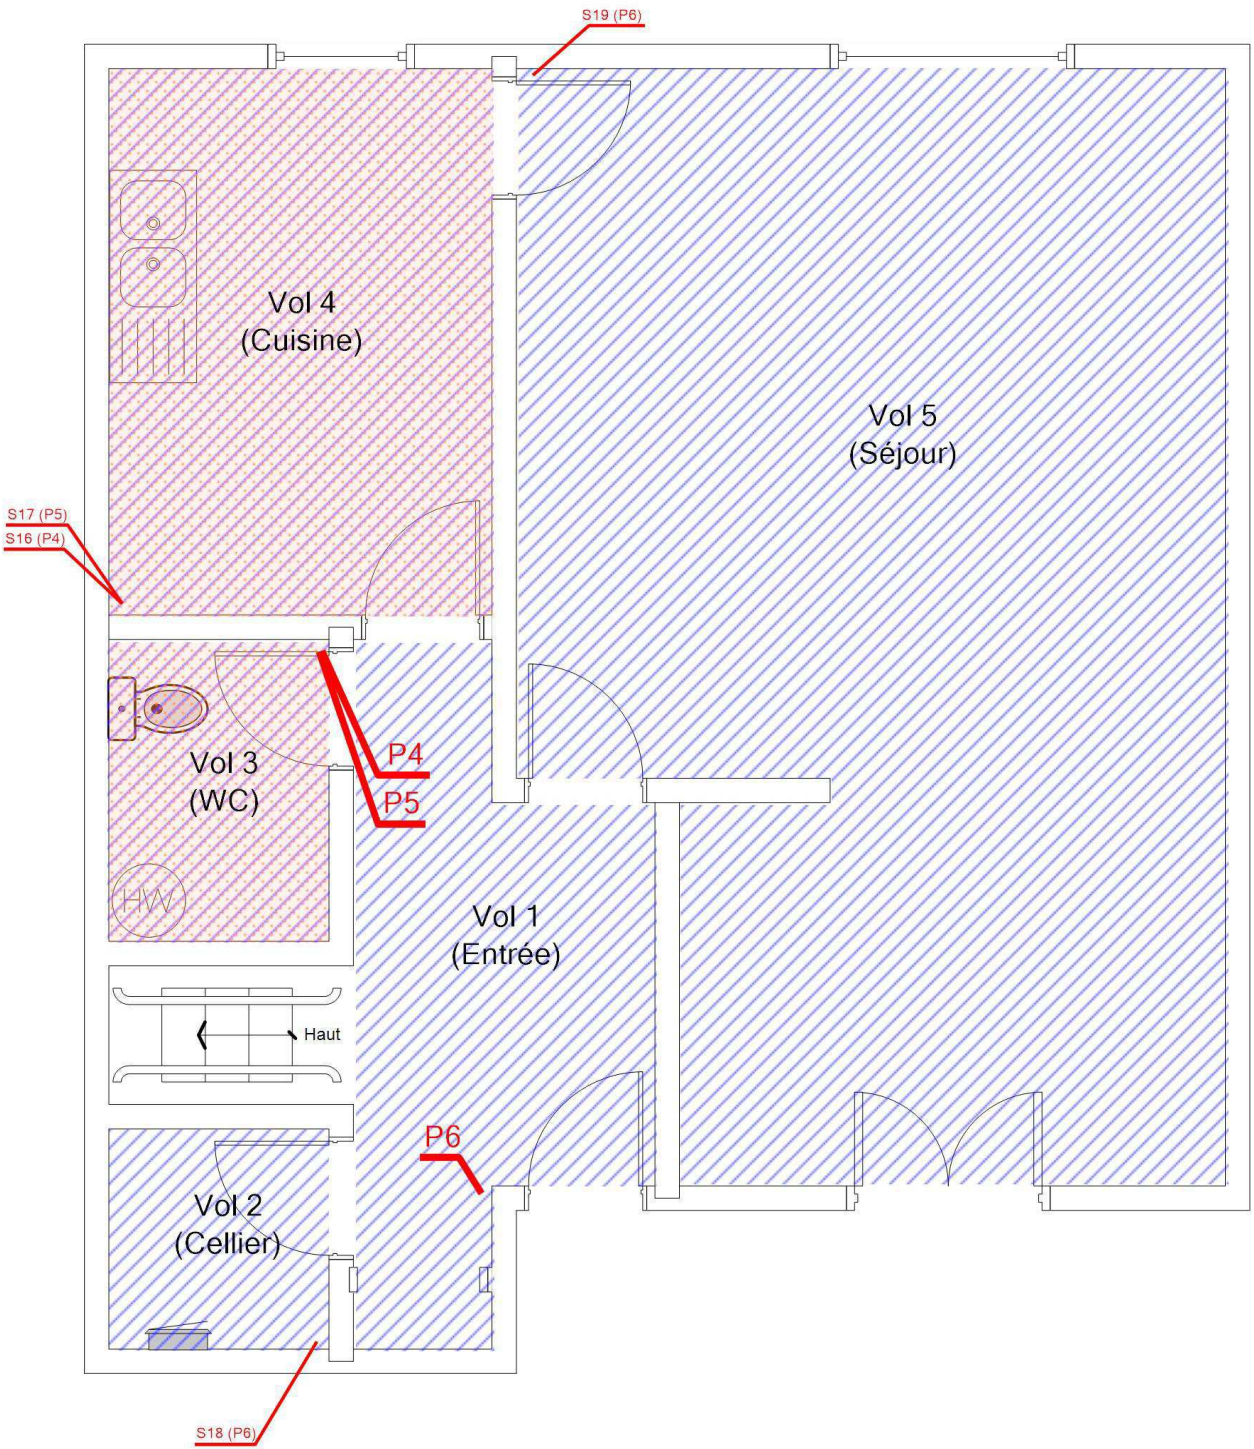
REZ DE CHAUSSEE - MPCA TOUTES CATEGORIES CONFONDUES

P5 : Dalle dure cassante rouge,
Colle bitumineuse noire

P4 : Dalles plastiques

P6 : Dalle dure cassante verte,
Colle bitumineuse noire

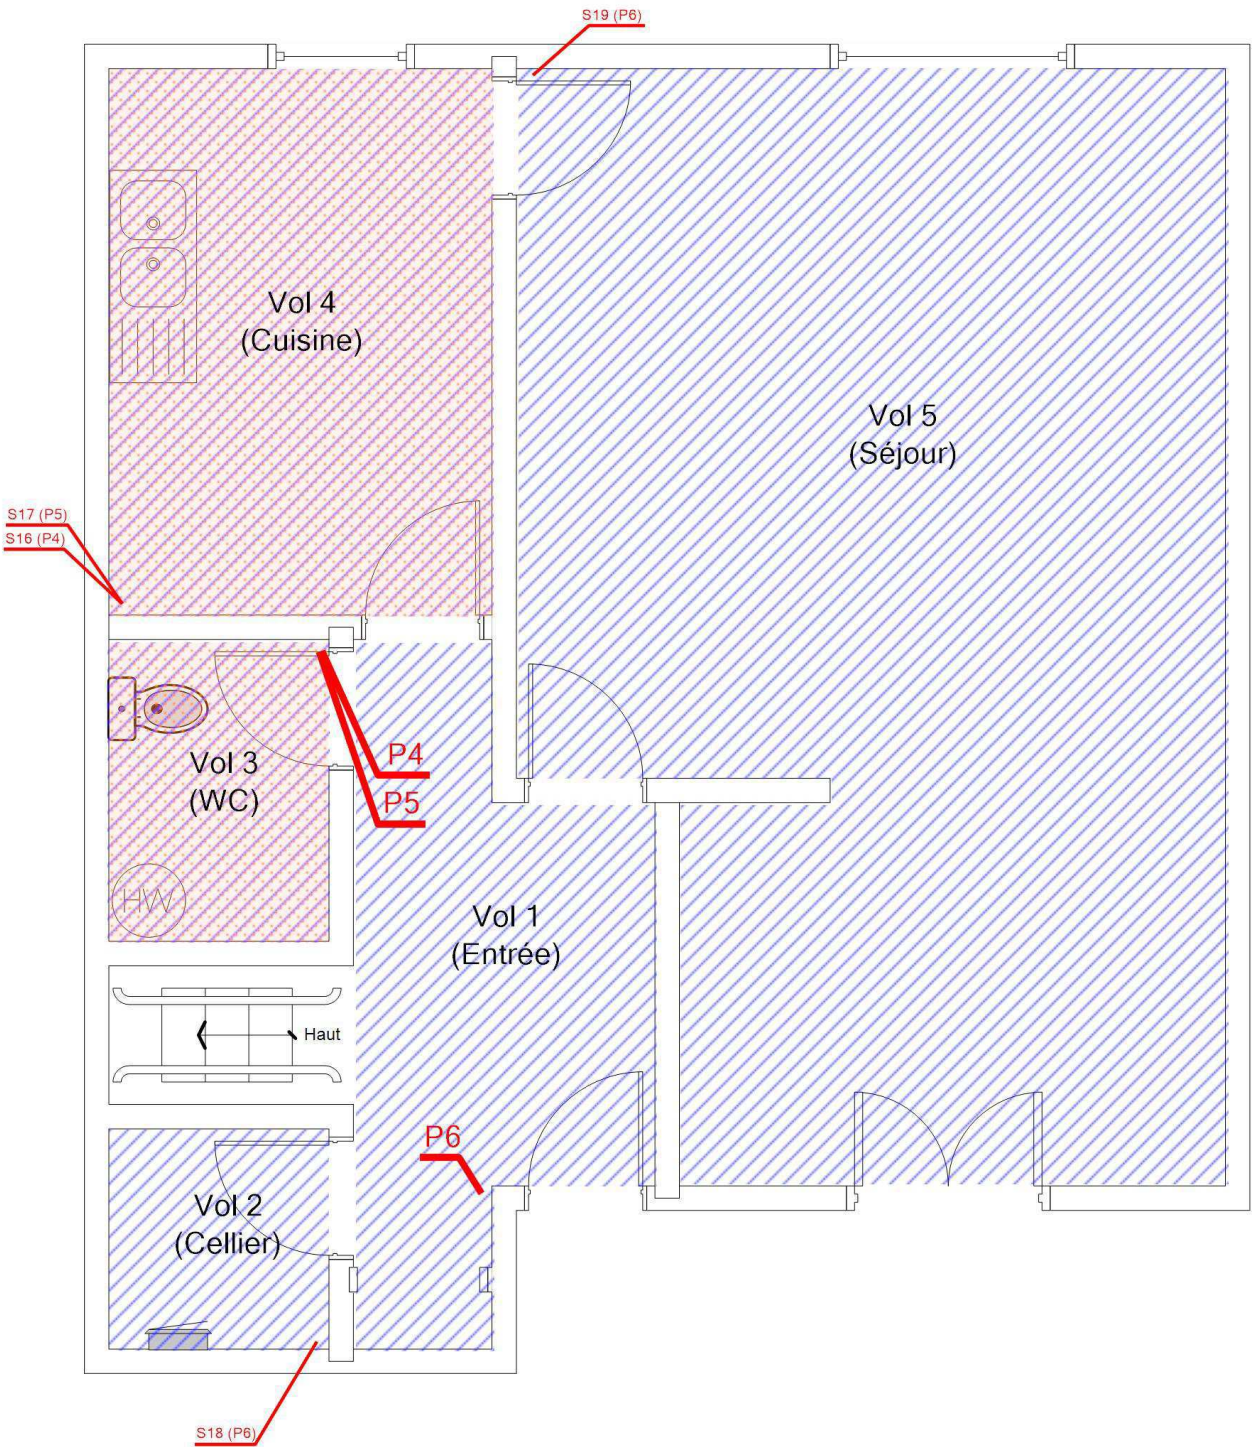
REZ DE CHAUSSEE - MPCA REVÊTEMENT DE SOL

P5 : Dalle dure cassante rouge,
Colle bitumineuse noire

P4 : Dalles plastiques

P6 : Dalle dure cassante verte,
Colle bitumineuse noire

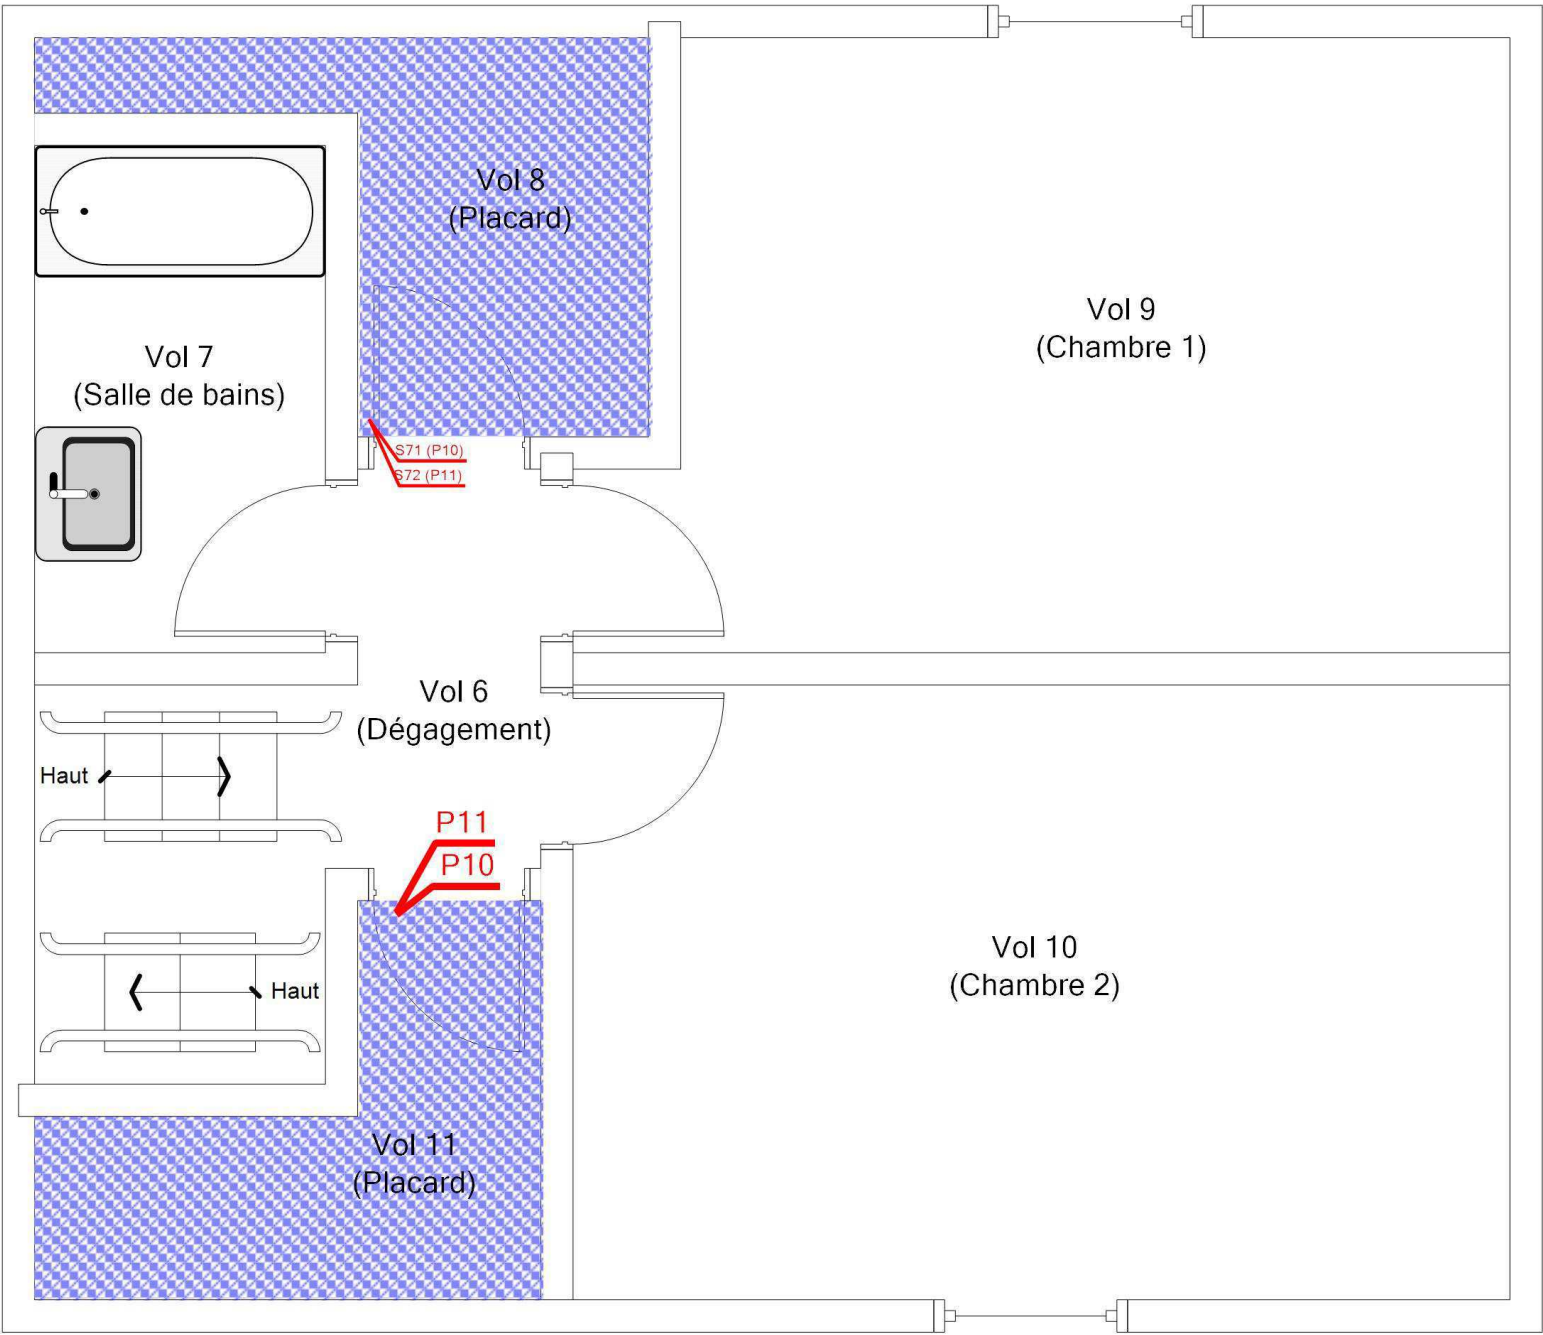
1ER ÉTAGE - MPCA TOUTES CATÉGORIES CONFONDUES

P10 : Dalles plastiques

P11 : Colles de revêtement de sol
