## Diagnostic Plomb avant Travaux

Adresse : N°50 RUE VERLAINE 18240 BELLEVILLE SUR LOIRE  
Batiment : NC  
Etage : NC  
Références client : MI\_BVIL-MI-50V\_007581  
N° de lot : Non communiqué  
Désignation : BVIL-MI\_BVIL-MI-50V\_007581\_SA D'H.L.M. FRANCE LOIRE  
Date de construction ou permis de construire : Avant 1980  
Fonction du bâtiment : Autres

Date de la mission : 26/01/2024  
Date du rapport : 26/01/2024  
Référence mission : 002ER847885  
Circonstance du constat : Travaux

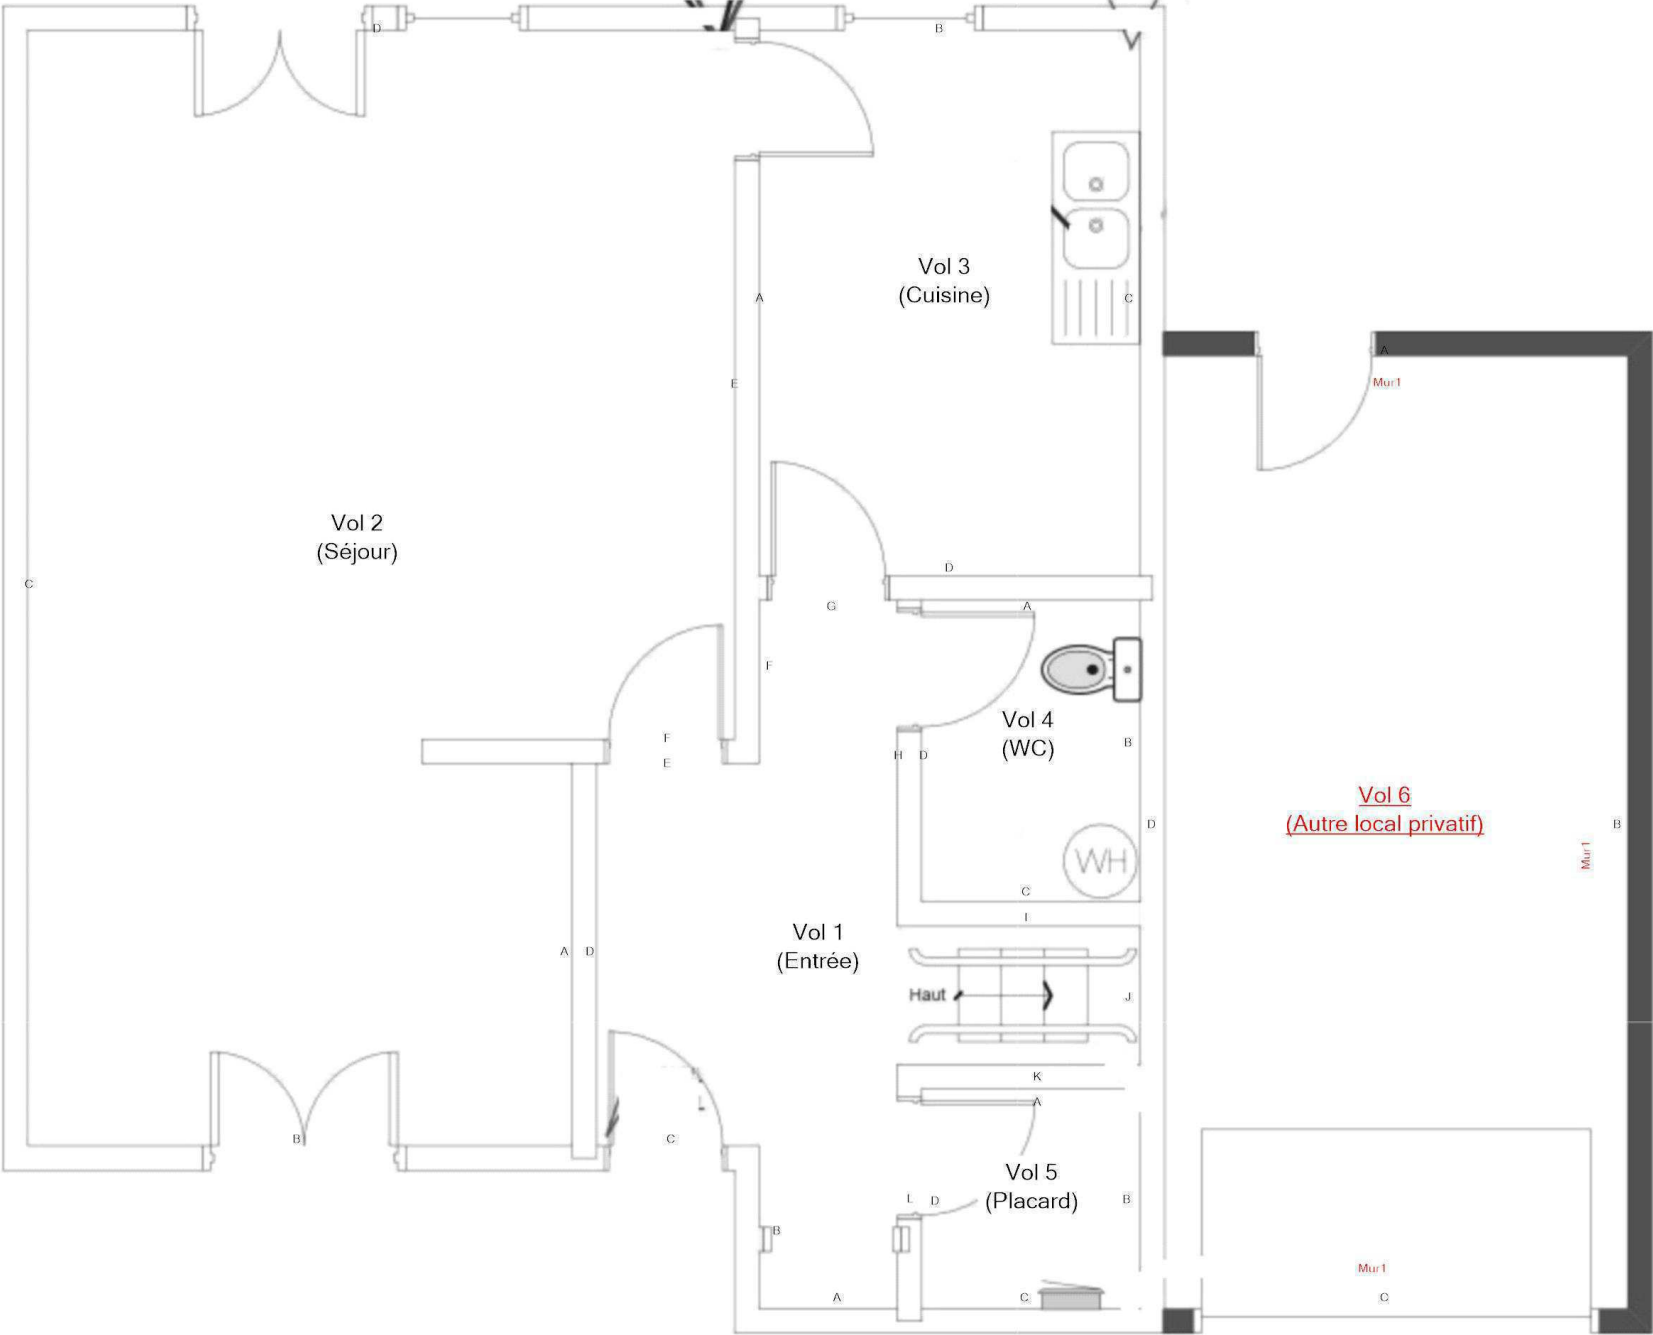
RDC - PLAN DE REPÉRAGE - VOLUMES ET ÉLÉMENTS CONTENANT DU PLOMB				Référence: 002ER847885

Légende	
					Volume et élément contenant du plomb

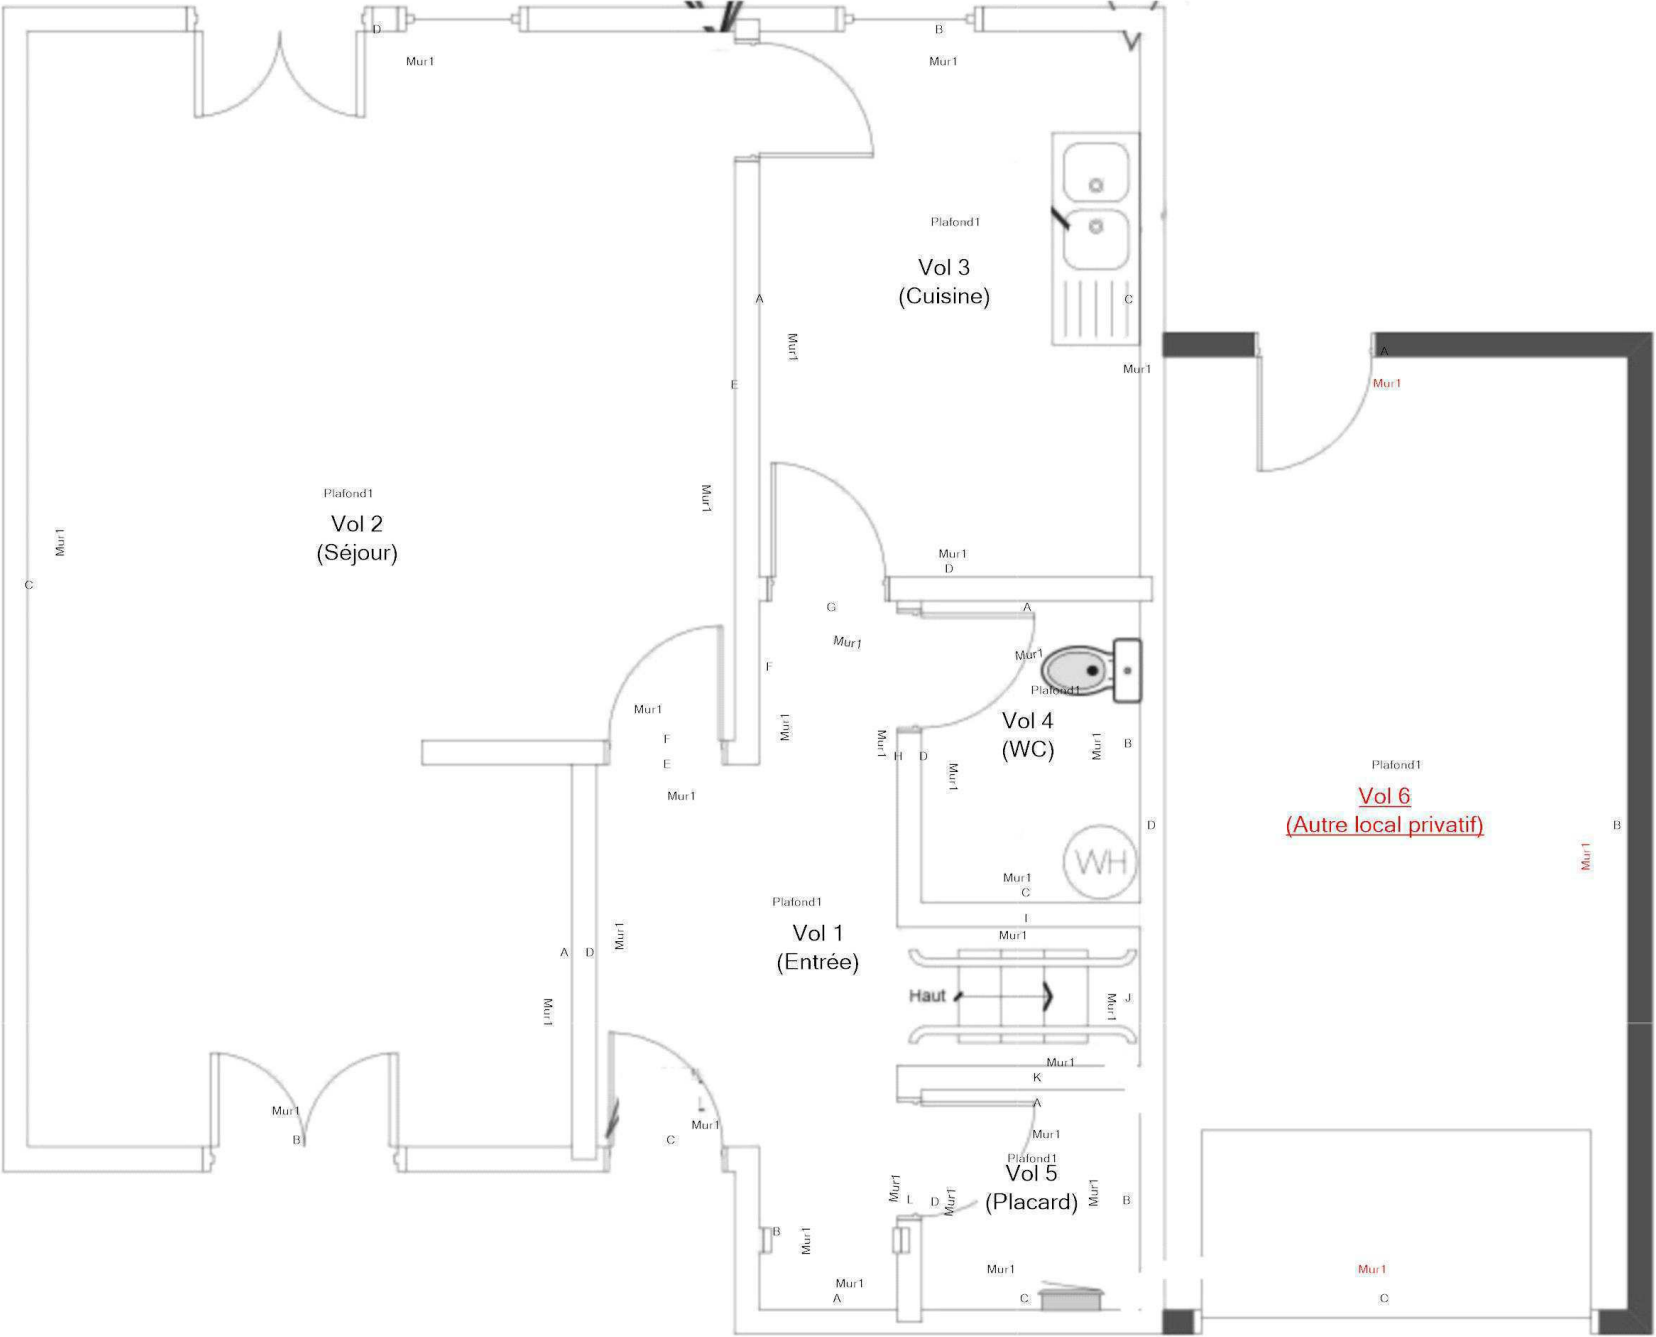
Volume et élément contenant du plomb

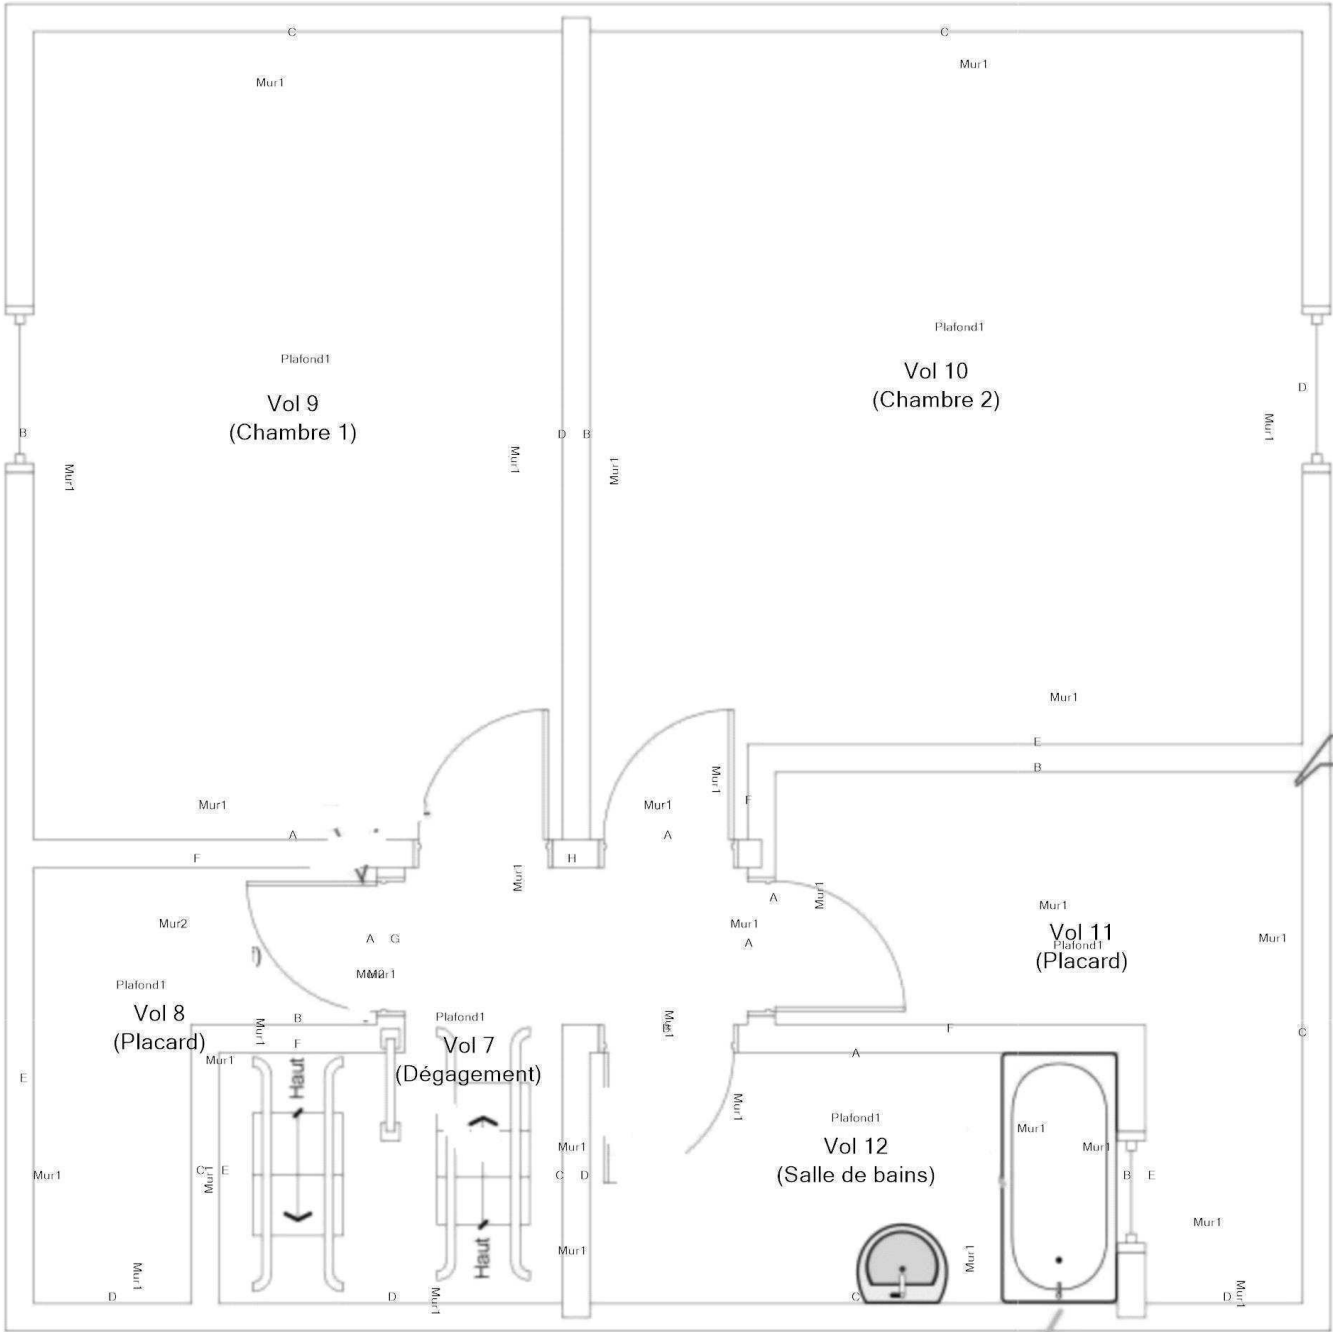
ÉTAGE - PLAN DE REPÉRAGE - ÉLÉMENTS AVEC ET SANS PLOMB

Volume et élément contenant du plomb
