DOSSIER DE DIAGNOSTIC TECHNIQUE

Référence : 002ER353167-2

BATIMENT 46_
RUE DE LA GAUCHERIE - BATIMENT
46
53000 LAVAL

AMIANTE : Dossier amiante avant démolition d'un immeuble bâti

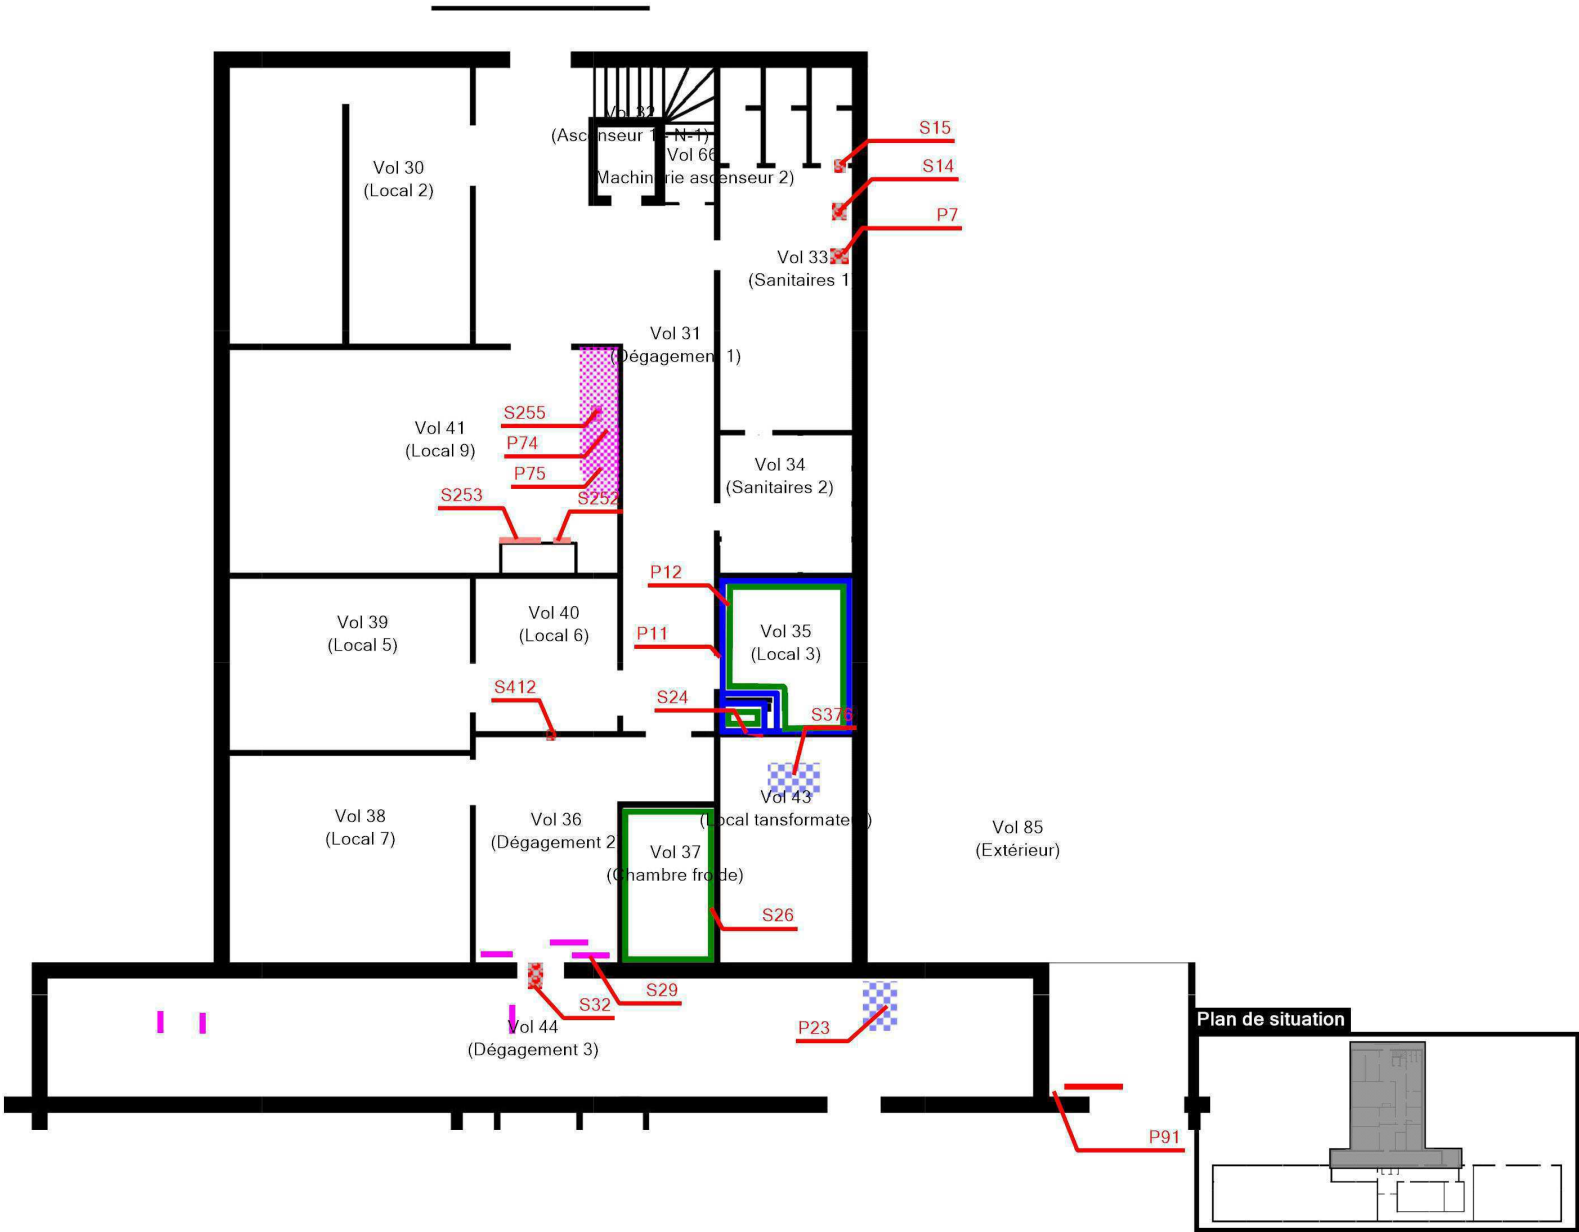
Légende			
	P23 : Plaque en fibres-ciment (Plaque + entourage)		S252: Plaques planes en fibres-ciment (Rebouchage : partie basse gaine)
	P7 : Conduit en fibres-ciment (Passage en dalle)		S24: Conduit en fibres-ciment
	S253: Plaques planes en fibres-ciment (Rebouchage : partie haute gaine)		P91 : Conduit en fibres-ciment (Départ vers réseau enterré)
	S412: Conduit en fibres-ciment (Partie haute)		P12 : Colle de carrelage (faïence) : 2x2 gris
			P74 : Joint de bride
			S14: Conduit en fibres-ciment (Passage en dalle)
			P75 : Joint de bride
			S376: Plaque en fibres-ciment (Regard)
			S15: Conduit en fibres-ciment (Passage en dalle)
			S32: Conduit en fibres-ciment (Partie haute)
			S26: Colle de carrelage (faïence) : 10x15 beige
			S255: Conduit en fibres-ciment (Départ vers réseau enterré)
			S29: Joint de bride

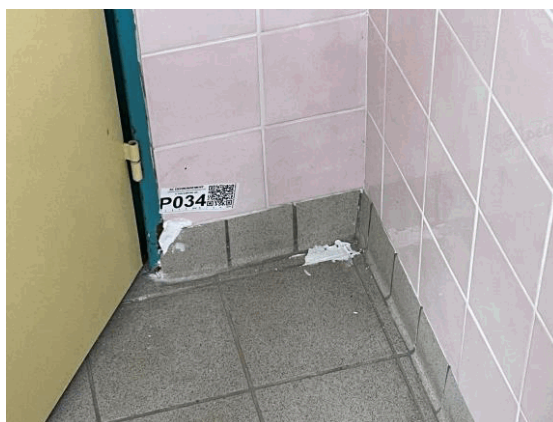
002ER353167 n°34 - 1 (P34) - Bâtiment n°46 - N0 - Vol 16 (Sanitaires 3)

002ER353167 n°34	Revêtement de mur	Revêtement de mur	Colle / Matériau - Dur / Effritable - Gris / Blanc - 10x10 beige -	Bâtiment n°46 - N0 - Vol 16 (Sanitaires 3)
002ER353167 n°35	Parois verticales intérieures et enduits	Cloisons légères ou préfabriquées	Enduit / Papier / Enduit - Effritable / Souple Fibreux / Effritable - Blanc / Blanc / Blanc - Pièces humides -	Bâtiment n°46 - N0 - Vol 16 (Sanitaires 3)
002ER353167 n°36	Parois verticales intérieures et enduits	Murs et cloisons	Peinture / Plâtre / Plâtre - Effritable / Effritable / Effritable - Multicolore / Blanc / Beige - Porreurs pièces humides -	Bâtiment n°46 - N0 - Vol 16 (Sanitaires 3)
002ER353167 n°37	Parois verticales intérieures et enduits	Murs et cloisons	Peinture / Plâtre - Effritable / Effritable - Beige / Blanc - Cloisons pièces humides -	Bâtiment n°46 - N0 - Vol 16 (Sanitaires 3)
002ER353167 n°38	Plafond et faux-plafonds	Faux plafonds	Peinture / Faux-plafond - Effritable / Effritable Fibreux - Blanc / Beige - 60x60 blanc pointé -	Bâtiment n°46 - N0 - Vol 16 (Sanitaires 3)

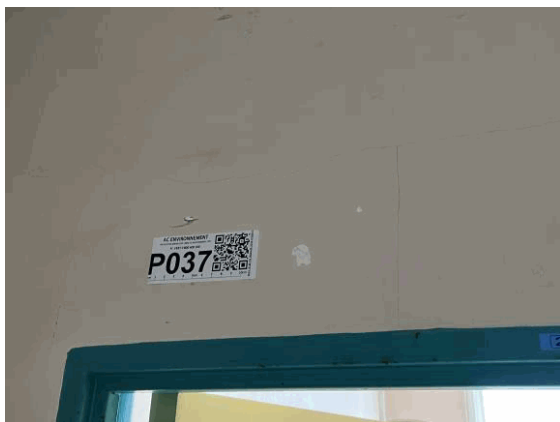
002ER353167 n°37 - 1 (P37) - Bâtiment n°46 - N0 - Vol 16 (Sanitaires 3)

Bâtiment n°46 - N0	Vol 16 (Sanitaires 3)	Murs et cloisons	Enduits plâtre	S55	Sondage et extension de la ZPSO du prélèvement P37	Cloisons pièces humides	002ER 35316 7 n°37 - 1	002ER 35316 7 n°37	Peinture / Plâtre - Effritable / Effritable - Beige / Blanc	Négatif	Négatif sur analyse
Bâtiment n°46 - N0	Vol 16 (Sanitaires 3)	Murs et cloisons	Enduits plâtre	S54 - S55	Sondage et extension de la ZPSO du prélèvement P37	Cloisons pièces humides	002ER 35316 7 n°37 - 1	002ER 35316 7 n°37	Peinture / Plâtre - Effritable / Effritable - Beige / Blanc	Négatif	Négatif sur analyse

Référence labo	69PM00429641	Échantillon conforme aux critères d'acceptation	Oui
Date du prélèvement	10/02/2023	Analyse réglementaire	Oui
Auteur du prélèvement	AC Environnement	Date d'analyse	22/02/2023
Type de prélèvement	Parois verticales intérieures et enduits - Murs et cloisons - Enduits plâtre		
Zone de prélèvement	BATIMENT 46_ - Vol 16 (Sanitaires 3)		
Remarque concernant le prélèvement	Cloisons pièces humides

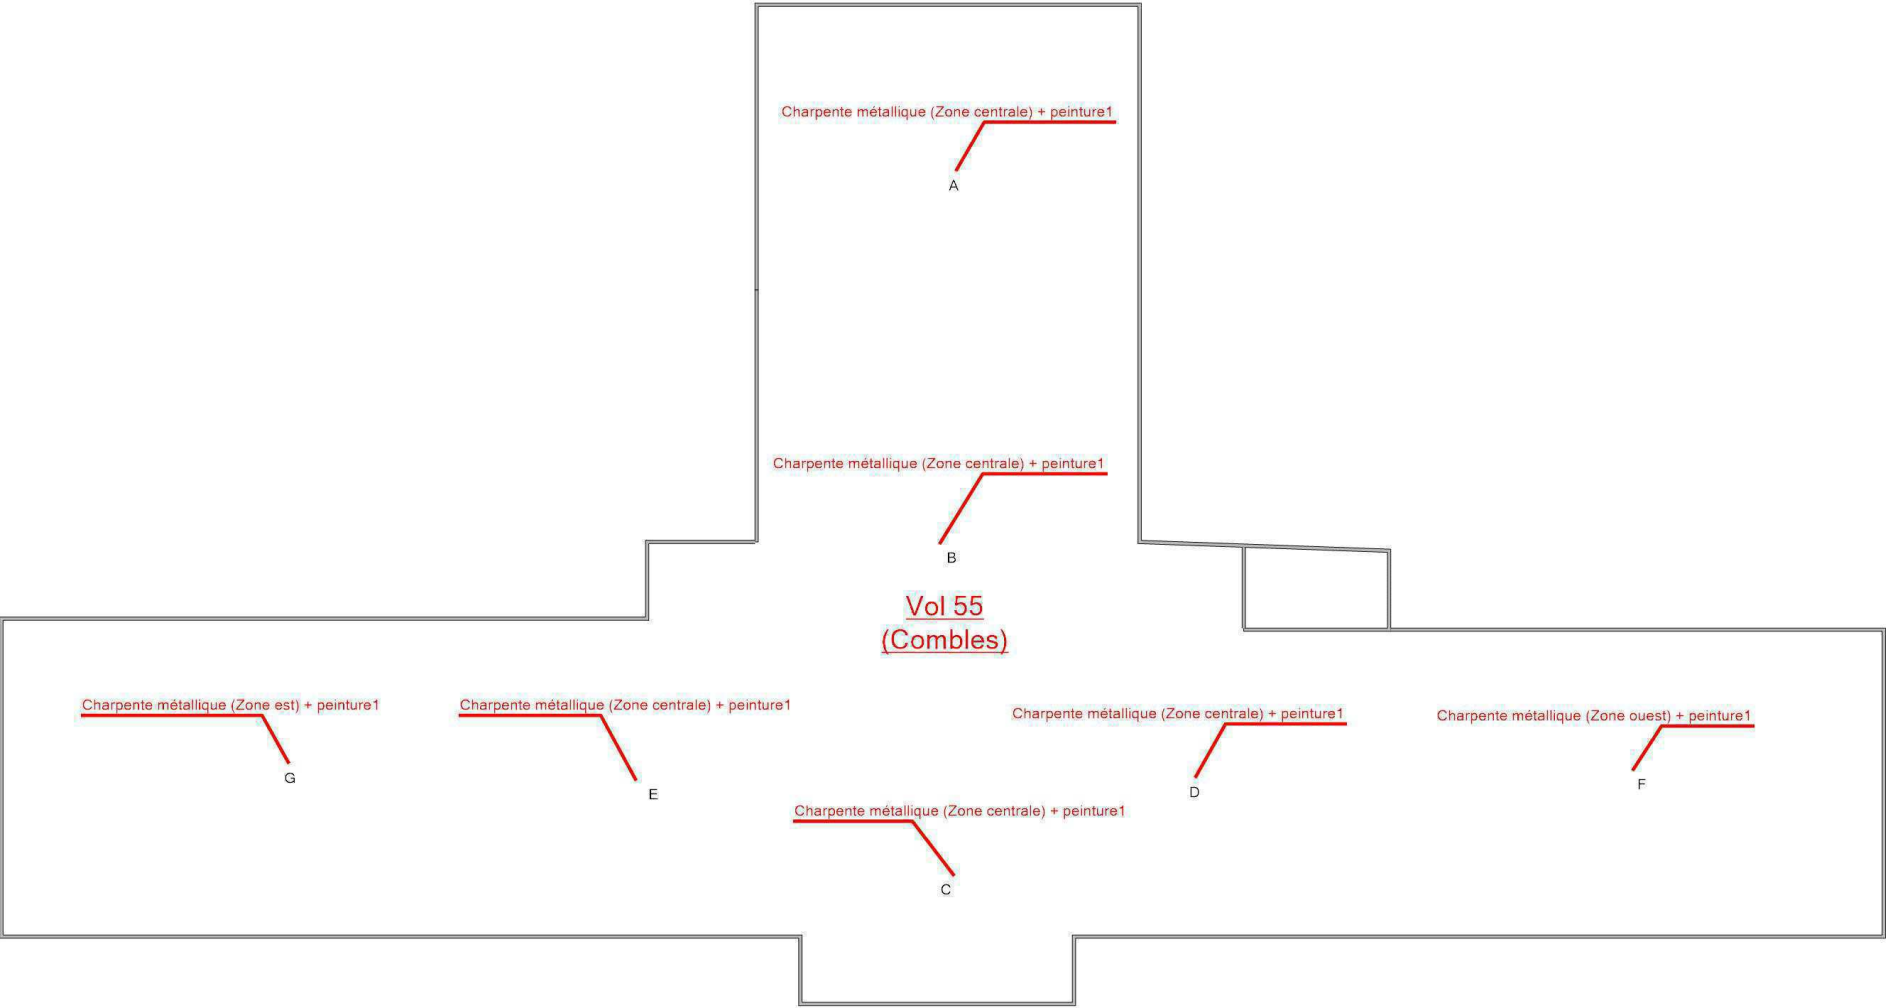
BÂTIMENT N°46 - COMBLES - PLAN DE REPÉRAGE - VOLUMES ET ÉLÉMENTS CONTENANT DU PLOMB				Référence: 002ER353167-2

Légende	
					Volume et élément contenant du plomb

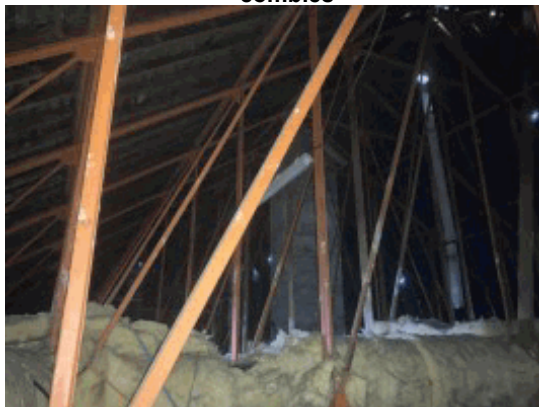
**Élément plombé - Structure métallique
combles**
