1er mars 2023
Dossier N° ALU3.M.2027

**ETUDE DE DIAGNOSTIC ET FAISABILITE DE
REHABILITATION DU TOIT DES PRETRAITEMENTS
SOUS ARMOIRES ELECTRIQUES**

Relevé structurel et état des lieux sanitaire

Station de traitement des eaux usées Nîmes Ouest- Bâtiment A1 – Nîmes (30)

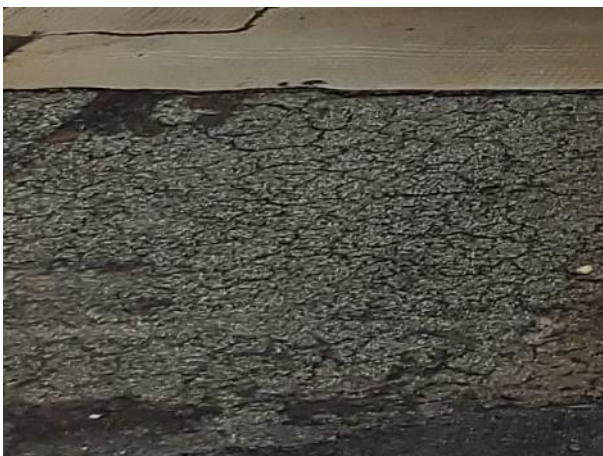
Photo n°09

- Couche d'étanchéité vieillissante avec craquelures et usure du revêtement d'autoprotection

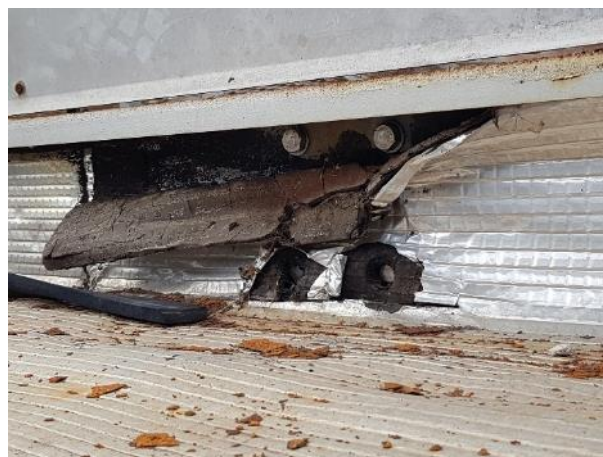
Photo n°12

- Bande de relevé d'étanchéité détériorée
