**Immeuble 44 - 46 -48 - 50**  
**Rue de l'observance**  
**83 300 DRAGUIGNAN**

**Préconisation et méthodologie**  
**d'intervention d'urgence**

Mai 2025

BUREAU D'ÉTUDES STRUCTURE - **i2C BET**  
1217 ROUTE D'ENCO DE BOTTE  
13190, Allauch  
Tél: 04.91.08.32.74  
Email: i2c@i2c-etudes.fr

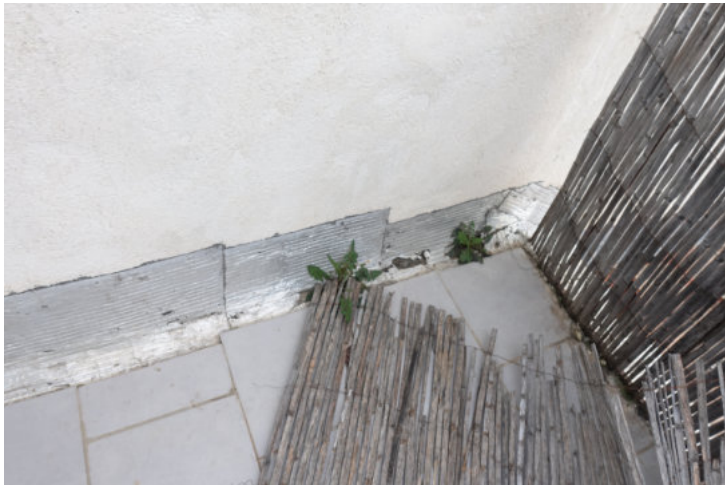
Toit terrasse, végétation dans le solin

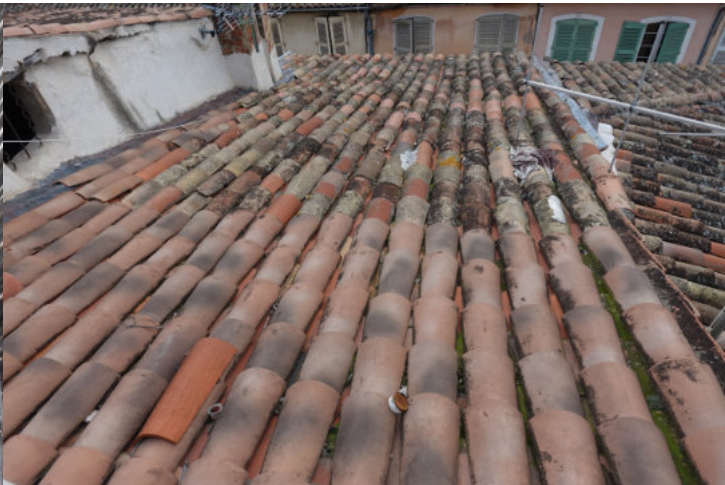
Tuiles glissées, végétation dans les tuiles de courant, divers objet, toiture sur quartons.

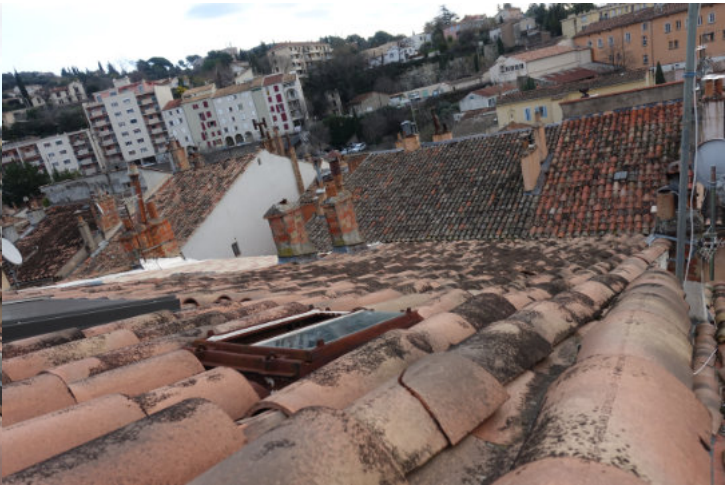
Tuiles glissées, végétation dans les tuiles de courant, divers objet, toiture sur quartons, tuiles cassées

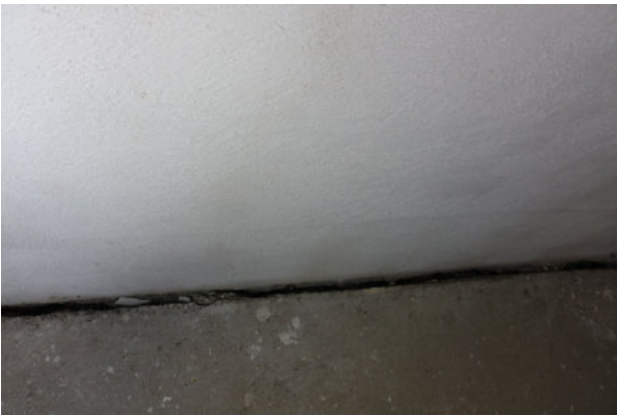
- Plancher dalle béton, décollement de la dalle du mur Nord.
- Fissuration centimétrique surv l'élévation Ouest.
- Fuite sous les combles.

Disjonction centimétrique de la dalle béton

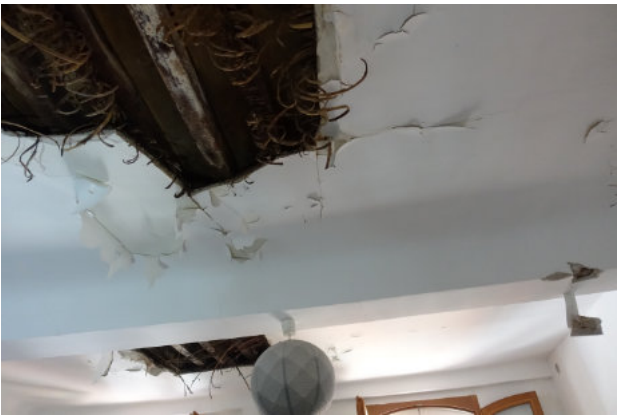
Effondrement du faux plafond

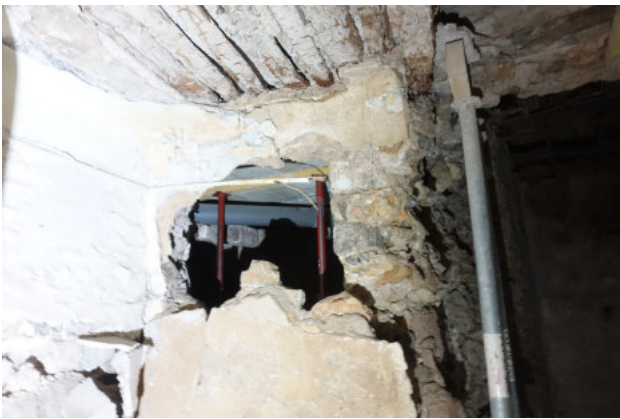
L'immeuble 46 présente un effondrement du mur de refend sur plusieurs mètres. La maçonnerie est de moindre qualité. Les moellons utilisés pour le montage du mur sont petits et nous notons l'absence de pierre d'harpage (panneresse). Au vu des désordres du rez de chaussée, l'impact sur les étages supérieurs sont moindres ou peu apparents. La fissuration sur les paliers de chaque étage est marquée. Sur la partie Ouest le mur porteur semble être le point de fragilité et l'origine des désordres constatés sur les façades Ouest de l'immeuble 48 et 44. Une fuite conséquente depuis la toiture a altérée plusieurs planchers côté rue de l'Observance. La présence d'une petite cave pose question sur l'existence d'autre cave non accessible.

Effondrement du mur de refend

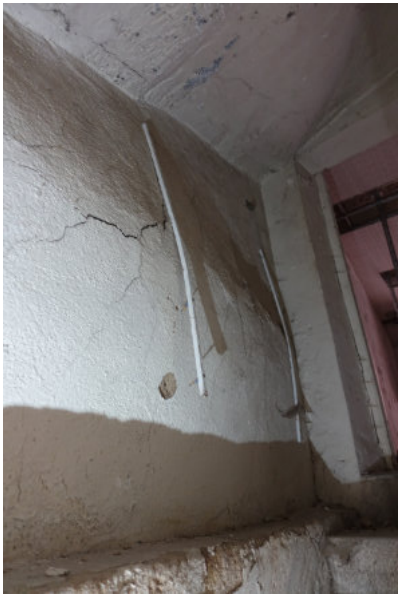
Zone de bouffement important  
escalier d'accès à la cave

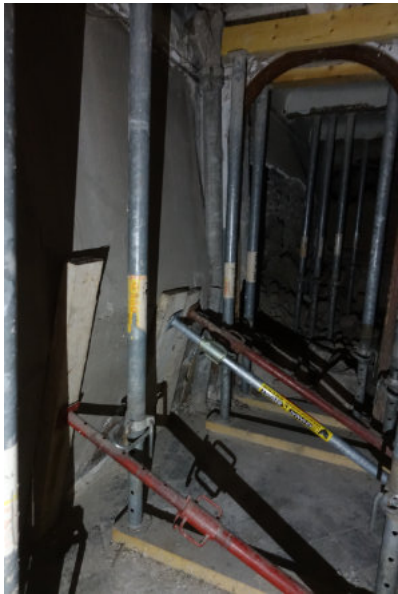
Mur mitoyen en stabilité très  
précaire

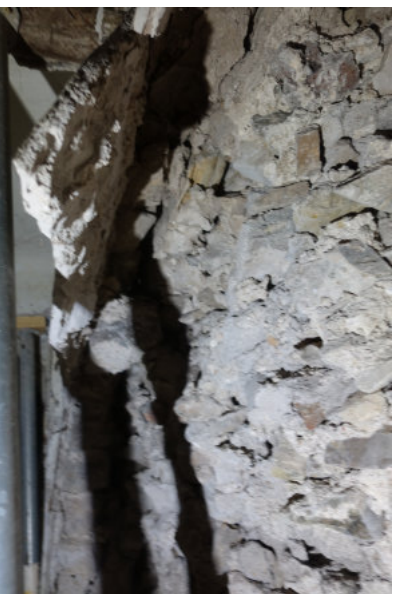
Maçonneries de petits moellons.  
Absence d'élément d'harpage

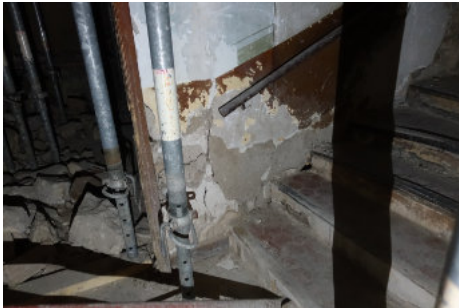
Cloison d'escalier très altérée

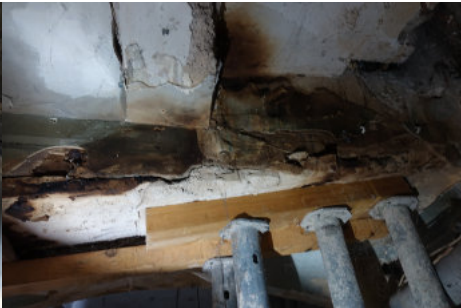
Linteau très fragilisé

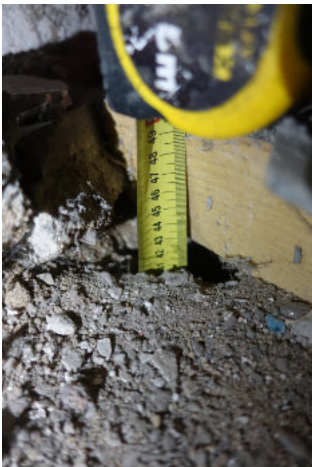
Vide sous le sol

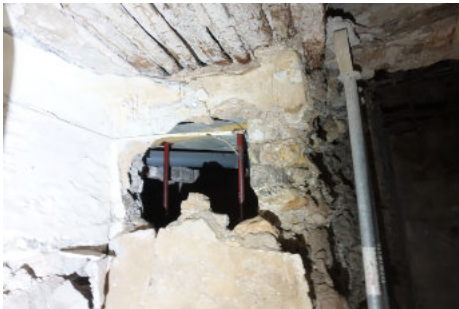
Zone très critique

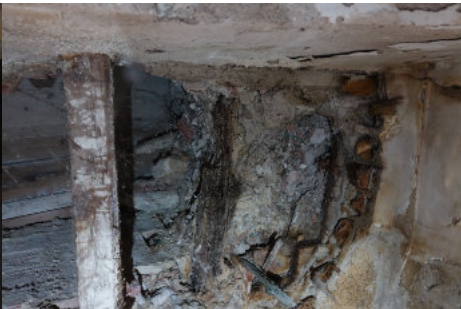
Risque de chute

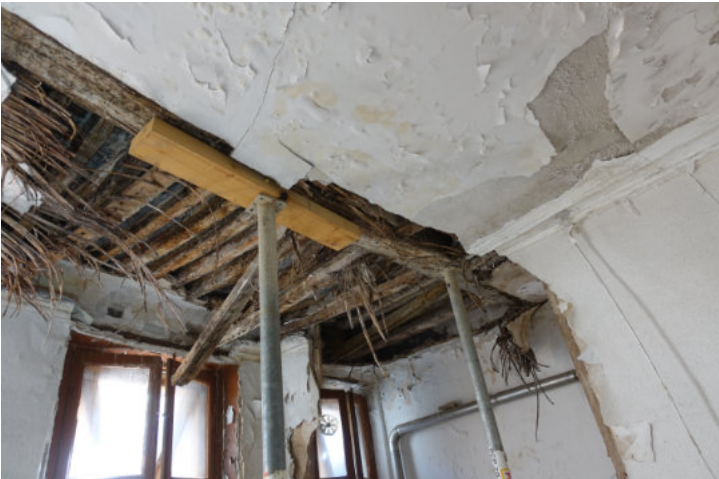
Faux plafond effondré

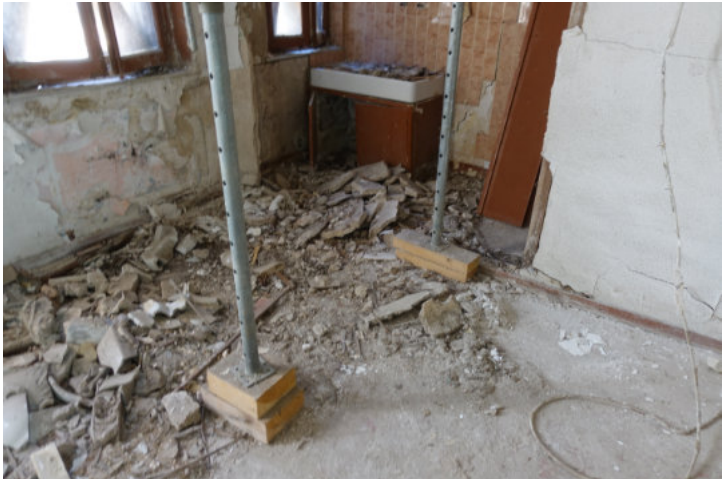
Gravats des faux plafond

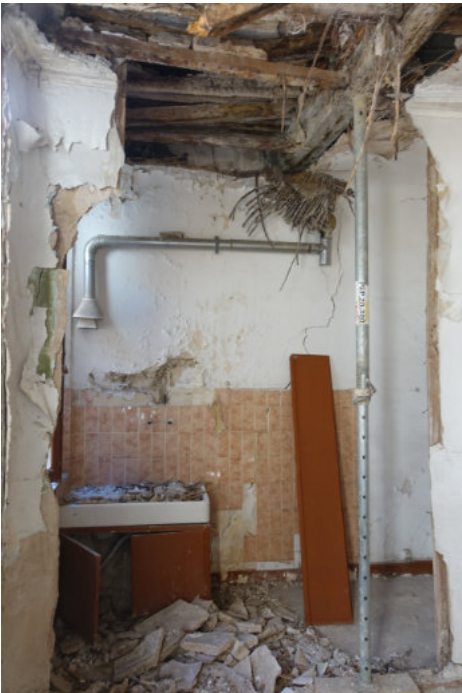
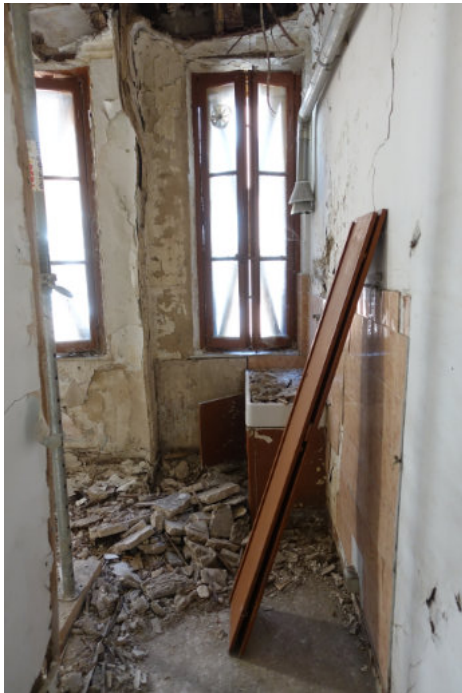
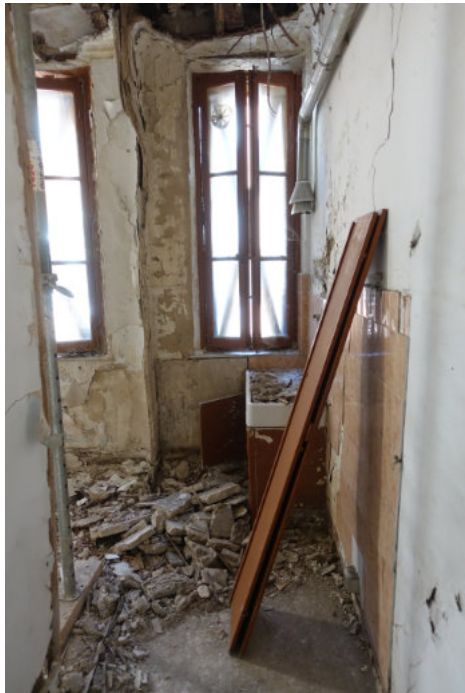
Faux plafond effondré et gravats sur plancher

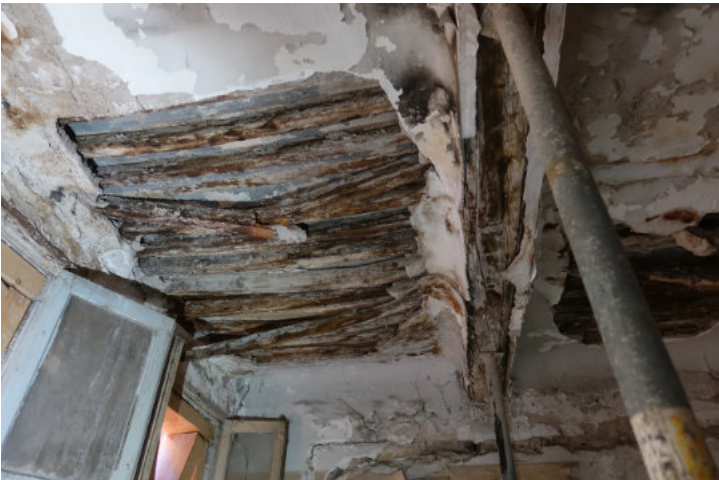
Faux plafond effondré

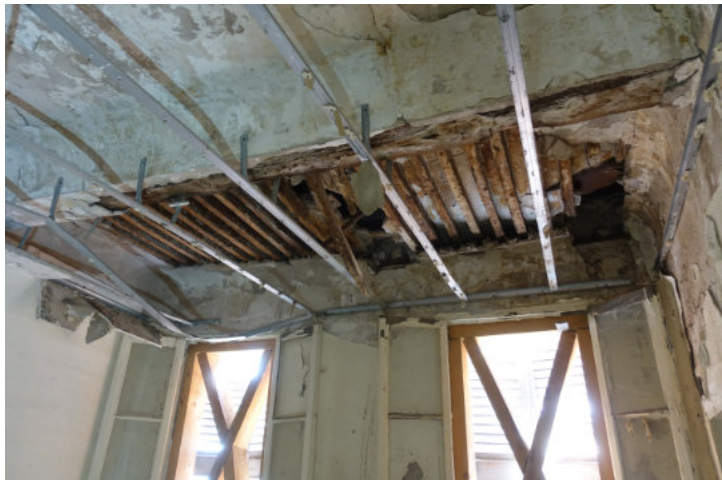
Faux plafond effondré

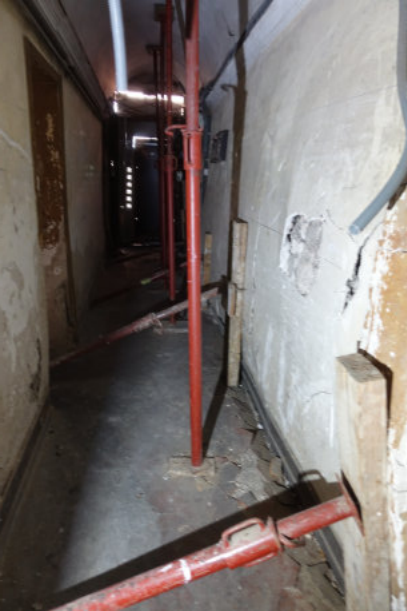
Bouffement important des maçonneries

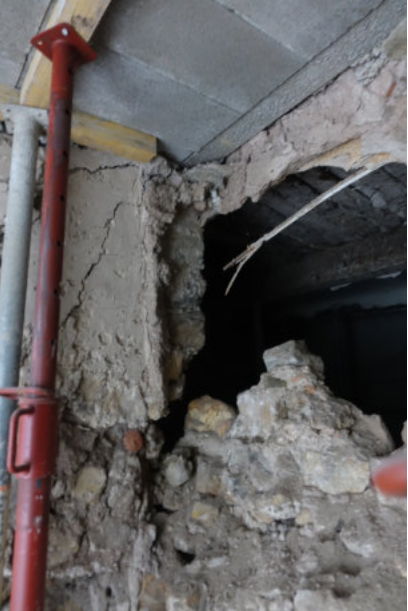
Plancher poutrelle hourdis implanté dans le mur de refend effondré à la jonction avec le 46 rue de l'observance

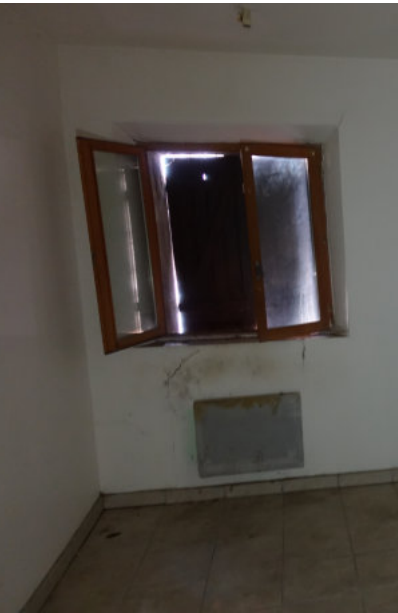
Absence d'étrésillage

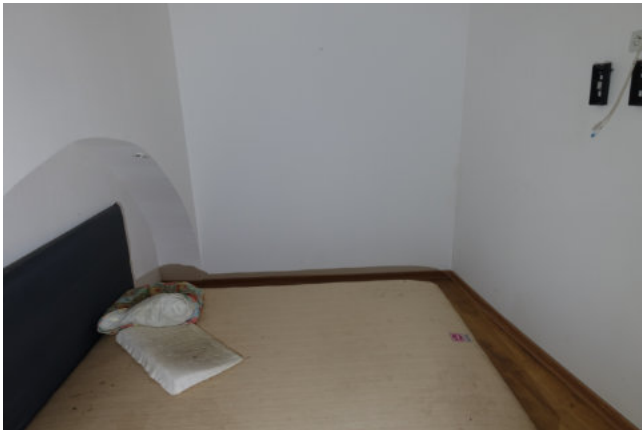
Pas de désordre apparent

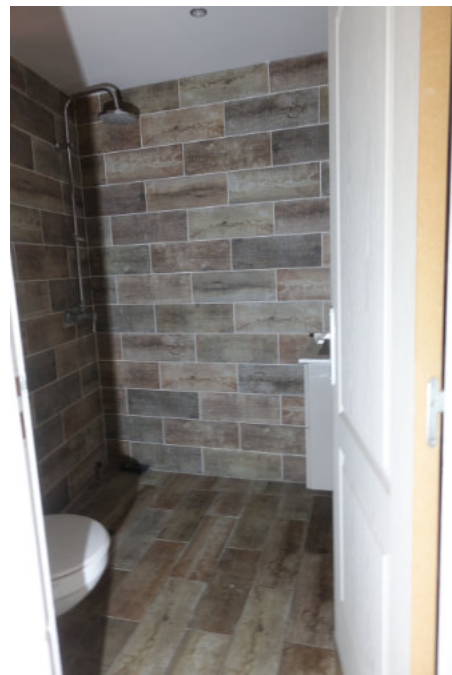
Pas de désordre apparent

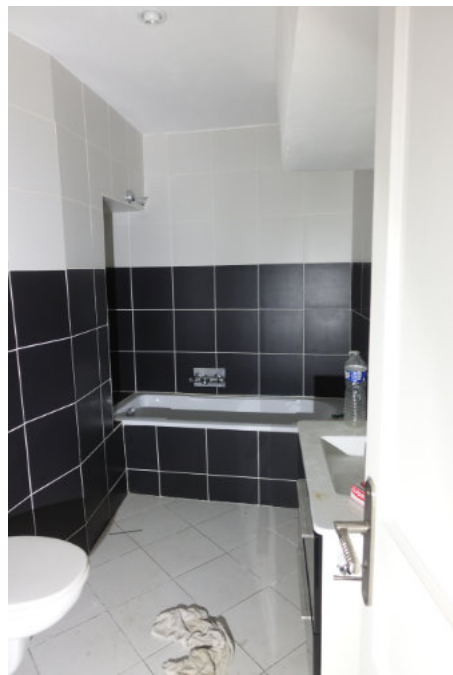
Pas de désordre apparent

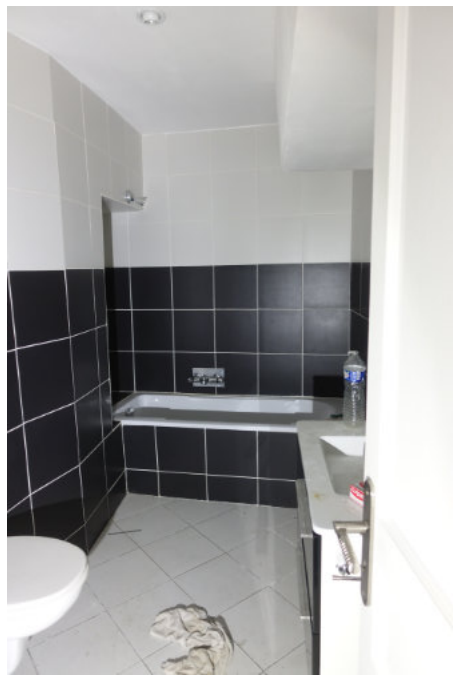
Pas de désordre apparent

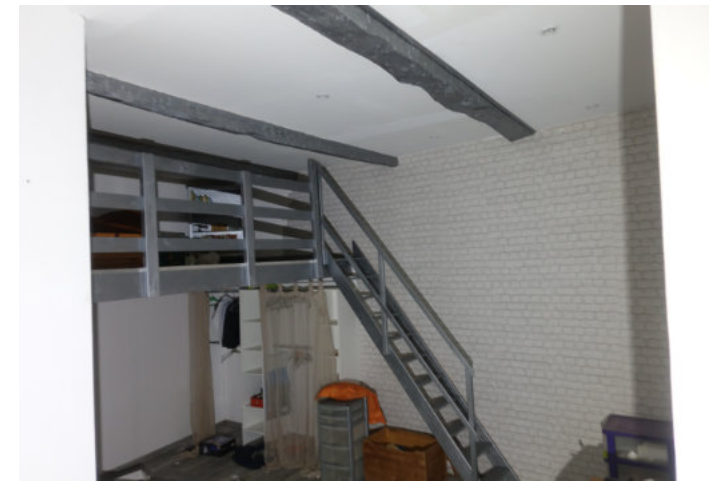
Pas de désordre apparent

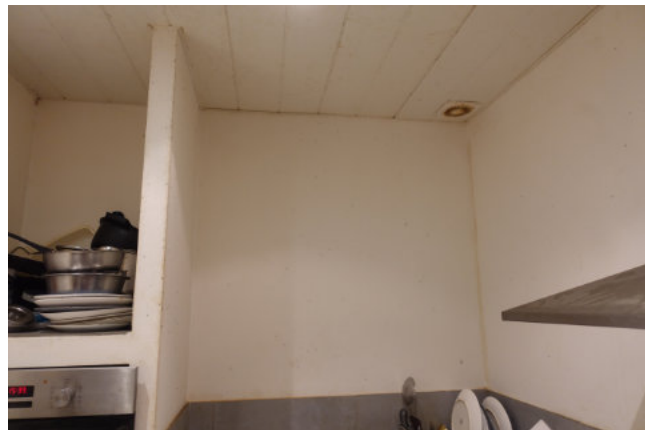
Pas de désordre apparent

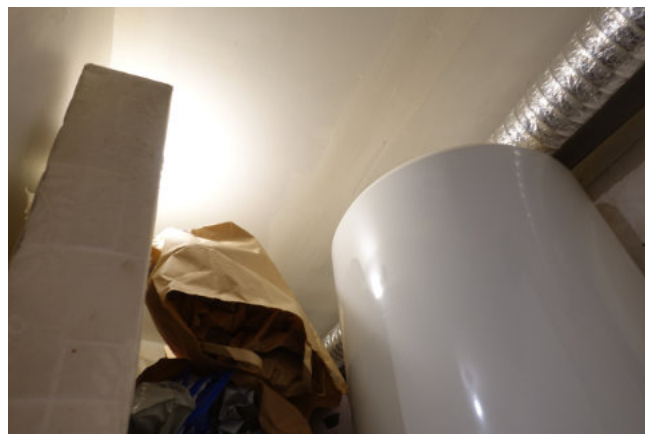
Pas de désordre apparent
