RAPPORT DE REPERAGE DES MPCA AVANT REALISATION DE TRAVAUX DANS UN IMMEUBLE BATI

Lieux inspectés : Immeuble Bâti à usage d'ancienne Caserne Militaire
Caserne Crenant -Pavillon des sous officiers mariés-Bât
A (ex MESS OFFICIERS) - rue de l'Authion
06440 Peira Cava

Date du rapport : 28/06/2024

NI-24-06-0006-Pavillon des sous officiers

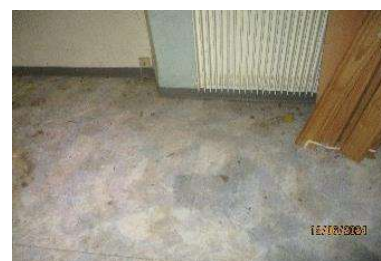
Ech 28 : Linoléum bleu + colle + ragréage sans amiante

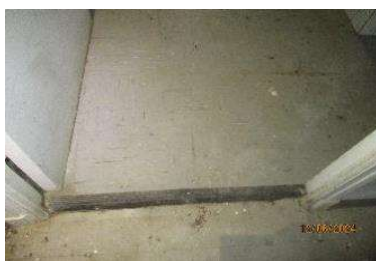
Ech 29 : Dalles de sol + colle sans amiante

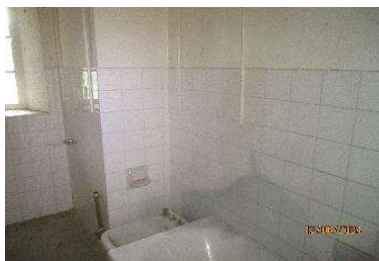
Ech 30 : Faïence blanche + colle sans amiante

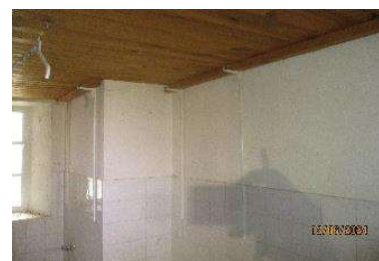
Ech 31 : Enduit mural et plafond sans amiante

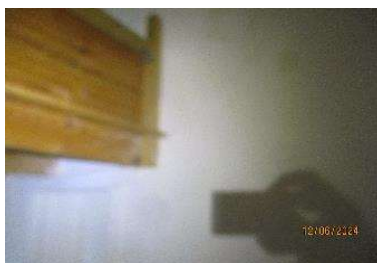
Ech 33 : Enduit mural crépi sans amiante

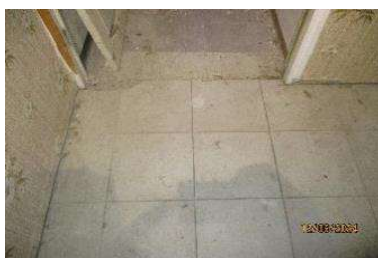
Ech 37 : Carrelage beige + colle sans amiante

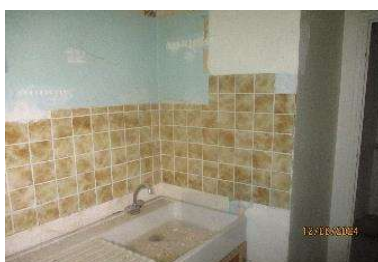
Ech 39 : Faïence marron + colle sans amiante

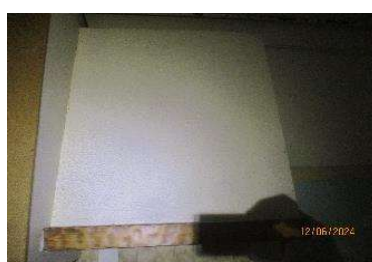
Ech 40 : Enduit mural crépi (sur hotte) sans amiante

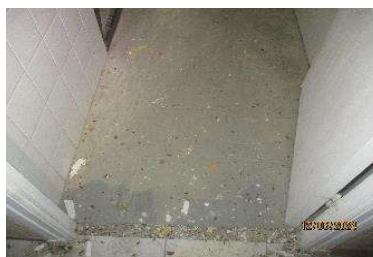
Ech 41 : Dalles de sol grises + colle sans amiante

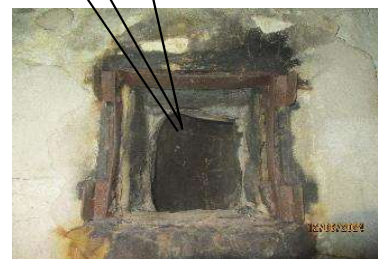
Photo 9 : non contrôlés conduits de fumée (dans mur) car inaccessible dans R+2 combles
